## **Sdělení k žádosti o informace dle zákona č. 106/1999 Sb. O svobodném přístupu k informacím v platném znění**

## **Zápis o provedené roční kontrole dětských hřišť podle ČSN EN 1176: 2018 a ČSN EN 1177: 2018**

Dne 3. června 2021 byla provedena pravidelná roční kontrola veřejného dětského hřiště v katastru obce Lednice.

Veřejné dětské hřiště se nachází v prostoru obce Lednice „Cihlářská“.

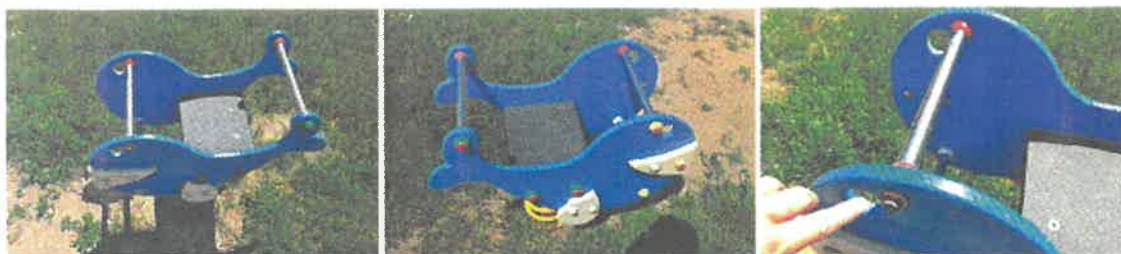
- Herní prvek odpovídá bezpečnostním normám ČSN EN 1176-6 s nedostatkem.
- Herní prvek je pevně ukotvený do země.
- Při kontrole možného sevření nebylo zjištěno nedostatků.
- Při kontrole povrchu tlumící náraz z hlediska možného pádu, nebyly zjištěny žádné nedostatky.
- Povrch odpovídá ČSN EN 1176-1: 2018.
- Na tělese kolébačky chybí krytka šroubu.
- Chybějící krytku šroubu je nutné doplnit.

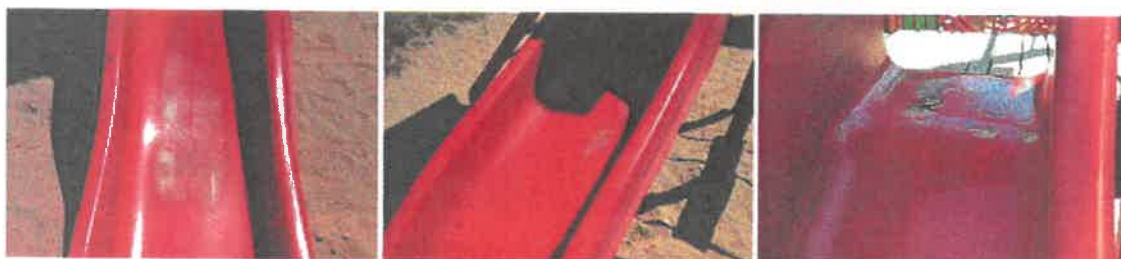
##### **Skluzavka**

- Startovní úsek skluzavky je zastoupen startovní plošinou odpovídající požadavkům aplikovaným na plošiny uvedeným v ČSN EN 1176-3 bez nedostatků.
- Boční ochrana je kolmo ke kluzné ploše, je zaoblená tak, že zabráňuje veškerým rizikům zranění uživatele.
- Výška bočnic skluzavky s výškou startovací plochy odpovídá ČSN EN 1176-3.
- Při zkoušce na zachycení oděvu na skluzavce nedošlo k zachycení zkušebního zařízení v žádném místě skluzavky.
- Úhel kluzné části, dojezdové části odpovídá normám.
- Konec skluzavky je stočen směrem dolů a dotýká se země.
- Herní prvek je pevně ukotvený do země.
- Dojezdová plocha je vytvořena.
- Odpovídá bezpečnostním normám ČSN EN 1176-3 bez nedostatků.
- Povrch odpovídá ČSN EN 1176-1: 2018.
- Povrch kluzné plochy skluzavky je užíváním opotřebován, je nutné sledovat její stav.

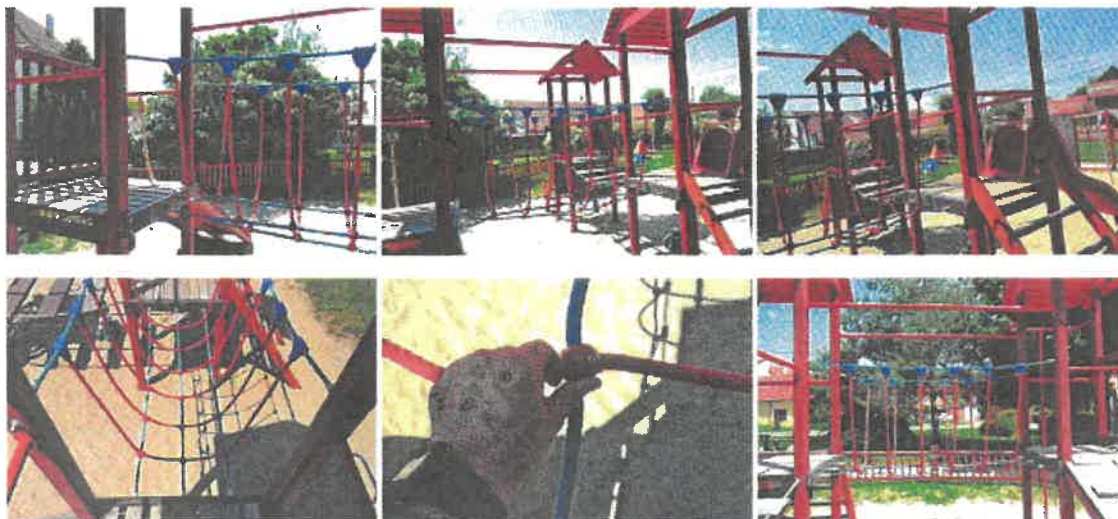
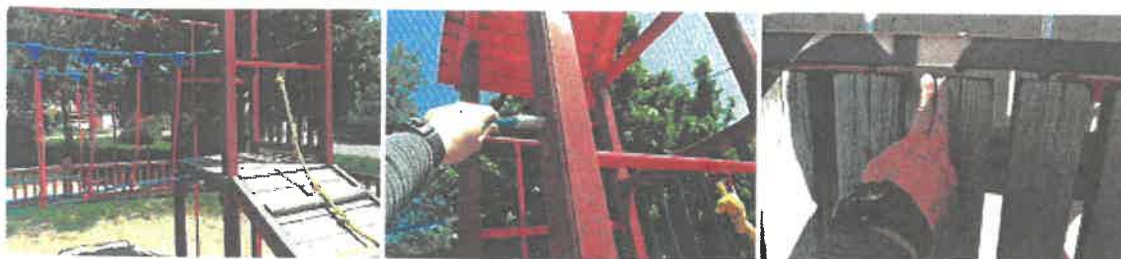
### Lanový most

- Herní prvek odpovídá bezpečnostním normám ČSN EN 1176-1 s nedostatkem.
- Konstrukce je stabilní.
- Při zkoušce na zachycení hlavy a těla měrnými prvky nebylo zjištěno nedostatků.
- Vzdálenosti mezi jednotlivými součástmi splňují požadavky podle zkušebních sond na kontrolu nepřipustných otvorů dle ČSN EN 1176-1.
- Šroub ukotvení lana lanového mostu ke konstrukci je povolen.
- Povolený šroub je nutné pevně dotáhnout.
- Na lanové spojce je povolený šroub.
- Povolený šroub na lanové spojce je nutné pevně dotáhnout.
- Deska ukotvení lan lanového mostu ke konstrukci plošiny je uvolněná v ukotvení.
- Uvolněnou desku je nutné pevně ukotvit ke konstrukci plošiny věže.

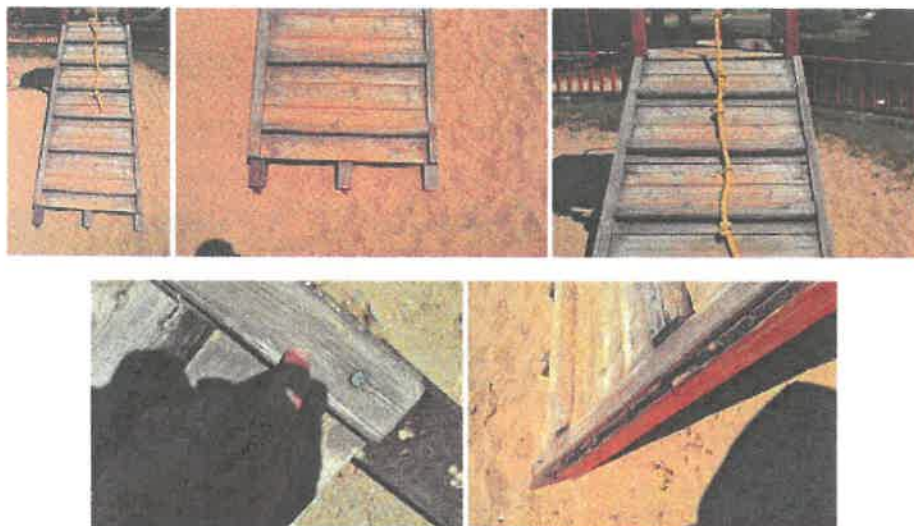
### Šikmá plošina

- Plošina odpovídá požadavkům aplikovaným na herní prvek podle norem ČSN EN 1176-1 s nedostatkem.
- Při zkoušce na zachycení prstů nebylo zjištěno nedostatků.
- Na zařízení nebyly zjištěny volné šrouby, konstrukce je stabilní.
- Vzdálenosti mezi jednotlivými součástmi splňují požadavky podle zkušebních sond na kontrolu nepřipustných otvorů dle ČSN EN 1176-1.
- **Krajní lišta plošiny je ve spodní části uvolněná.**
- **Uvolněnou lištu je nutné pevně ukotvit.**
- **Na plošině jsou poškozené, vyhnílé desky.**
- **Poškozené desky je nutné vyměnit.**

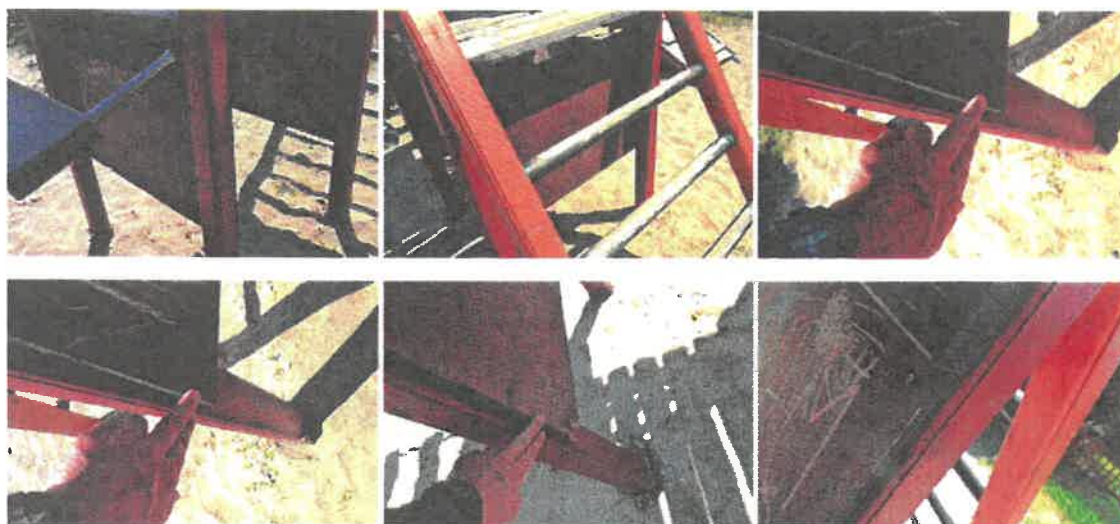
### Kreslicí tabule

- Herní prvek odpovídá bezpečnostním normám ČSN EN 1176-1 s nedostatkem.
- **Desky kreslicích tabulí jsou uvolněné v ukotvení, jedna je v místě ukotvení vyhnílá.**
- **Desky kreslicí tabule je nutné pevně ukotvit na konstrukci.**
- **Poškozenou desku vyměnit.**

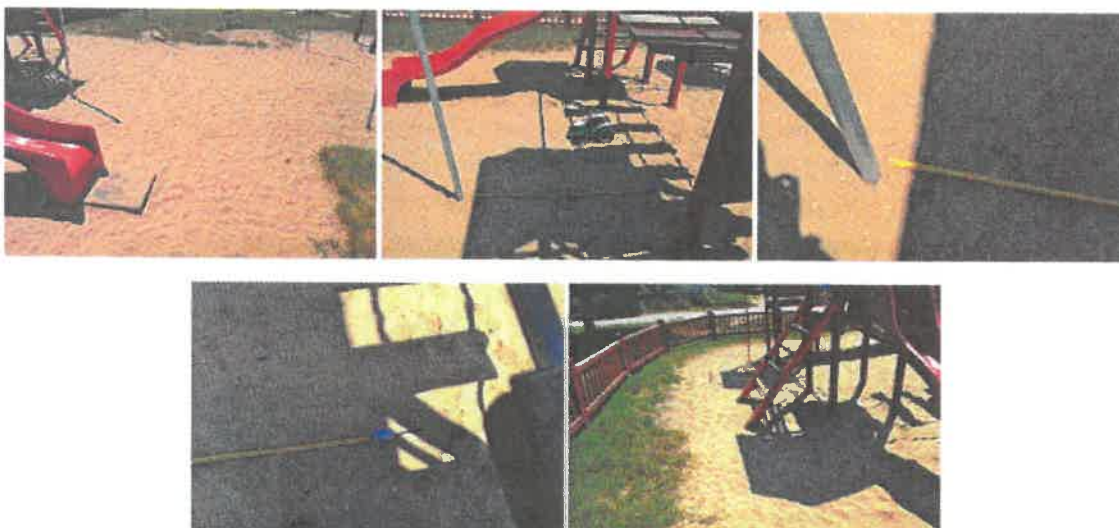
### **Dopadová plocha**

- Při kontrole povrchu tlumící náraz z hlediska možného pádu, byly zjištěny nedostatky.
- Povrch odpovídá ČSN EN 1176-1: 2018.
- Prostor pádu herního prvku je minimálně 1500 mm.
- Prostor pádu nesmí obsahovat žádné překážky, o které by se padající uživatel mohl zranit, např. sloupy nebo nechráněné základy, tedy i nosnou stojnu pro stínění.
- V prostoru pádu, ve vzdálenosti 1400 mm od konstrukce herní sestavy, je instalovaná stojna pro stínění, je zde riziko poranění při pádu.
- Nosnou stojnu pro stínění je nutné instalovat mimo prostor pádu herního prvku.
- Dopadovou plochu je nutné udržovat a doplňovat dle přílohy normy.

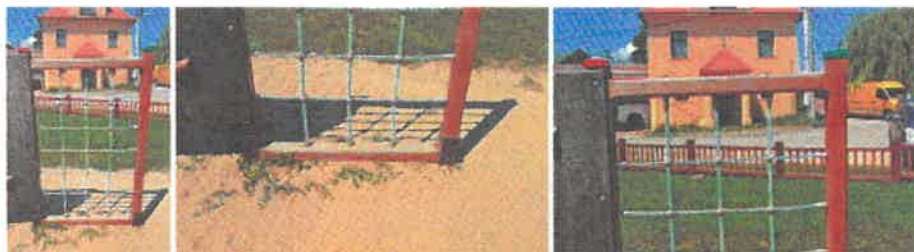
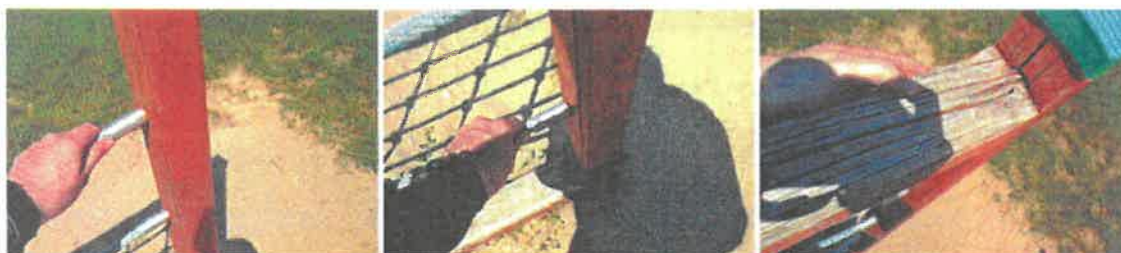
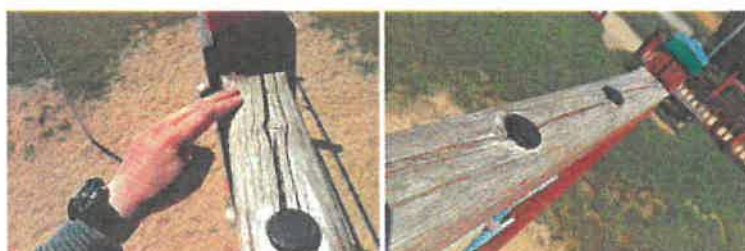
### Šplhací lanová stěna

- Herní prvek odpovídá bezpečnostním normám ČSN EN 1176-1 s nedostatkem.
- Konstrukce je stabilní.
- Při zkoušce na zachycení hlavy a těla měrnými prvky nebylo zjištěno nedostatků.
- Vzdálenosti mezi jednotlivými součástmi splňují požadavky podle zkušebních sond na kontrolu nepřipustných otvorů dle ČSN EN 1176-1.
- Šrouby ukotvení lan lanové sítě do konstrukce jsou povolené.
- Šrouby ukotvení lan je nutné pevně dotáhnout.
- V horním nosném trám konstrukce lanové stěny se nachází praskliny.
- Trám doporučuji ošetřit nátěrem.
- Je nutné sledovat stav, při zhoršení provést výměnu poškozeného dílu.

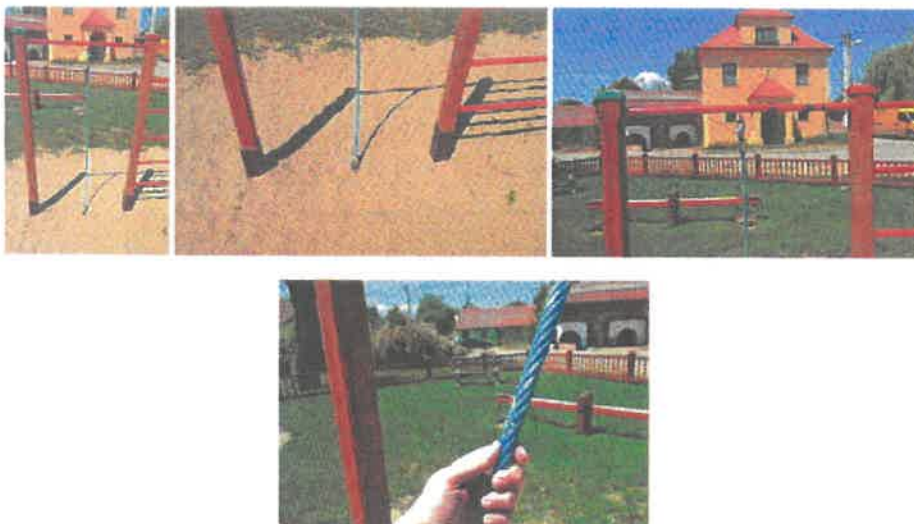
### Šplhací lano

- Herní prvek odpovídá bezpečnostním normám ČSN EN 1176-1 bez nedostatků.
- Herní prvek je pevně ukotvený do země.
- Ochranný povrch lana je drobně poškozen.

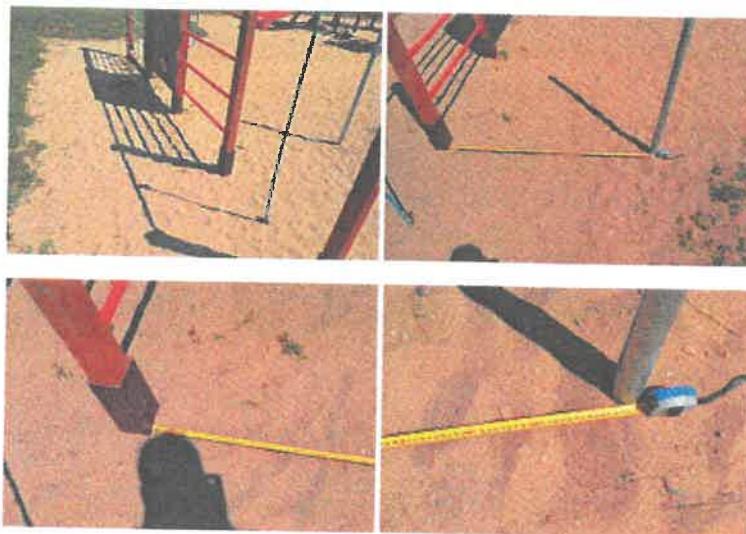
### Dopadová plocha

- Při kontrole povrchu tlumící náraz z hlediska možného pádu, byly zjištěny nedostatky.
- Povrch odpovídá ČSN EN 1176-1: 2018.
- Prostor pádu herního prvku je minimálně 1500 mm.
- Prostor pádu nesmí obsahovat žádné překážky, o které by se padající uživatel mohl zranit, např. sloupy nebo nechráněné základy, tedy i nosnou stojnu pro stínění.

- V prostoru pádu, ve vzdálenosti 1400 mm od konstrukce herní sestavy, je instalovaná stojna pro stínění, je zde riziko poranění při pádu.
- Nosnou stojnu pro stínění je nutné instalovat mimo prostor pádu herního prvku (1500 mm).

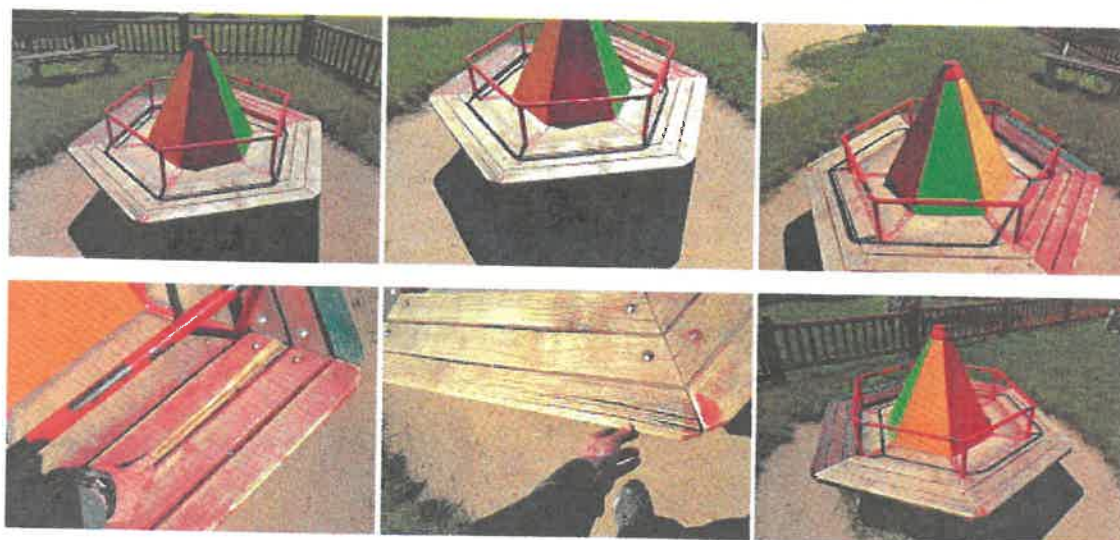
#### d) Kolotoč

- Herní prvek odpovídá bezpečnostním normám ČSN EN 1176-5 s nedostatkem.
- Herní prvek je pevně ukotvený do země.
- Při kontrole možného sevření nebylo zjištěno nedostatků.
- Při kontrole povrchu tlumící náraz z hlediska možného pádu, nebyly zjištěny žádné nedostatky.
- Povrch odpovídá ČSN EN 1176-1: 2018.
- **Některé desky lavičky kolotoče jsou poškozené, vyhnílé, je zde riziko poranění o třísky.**
- **Poškozené desky lavičky kolotoče je nutné vyměnit za nové.**

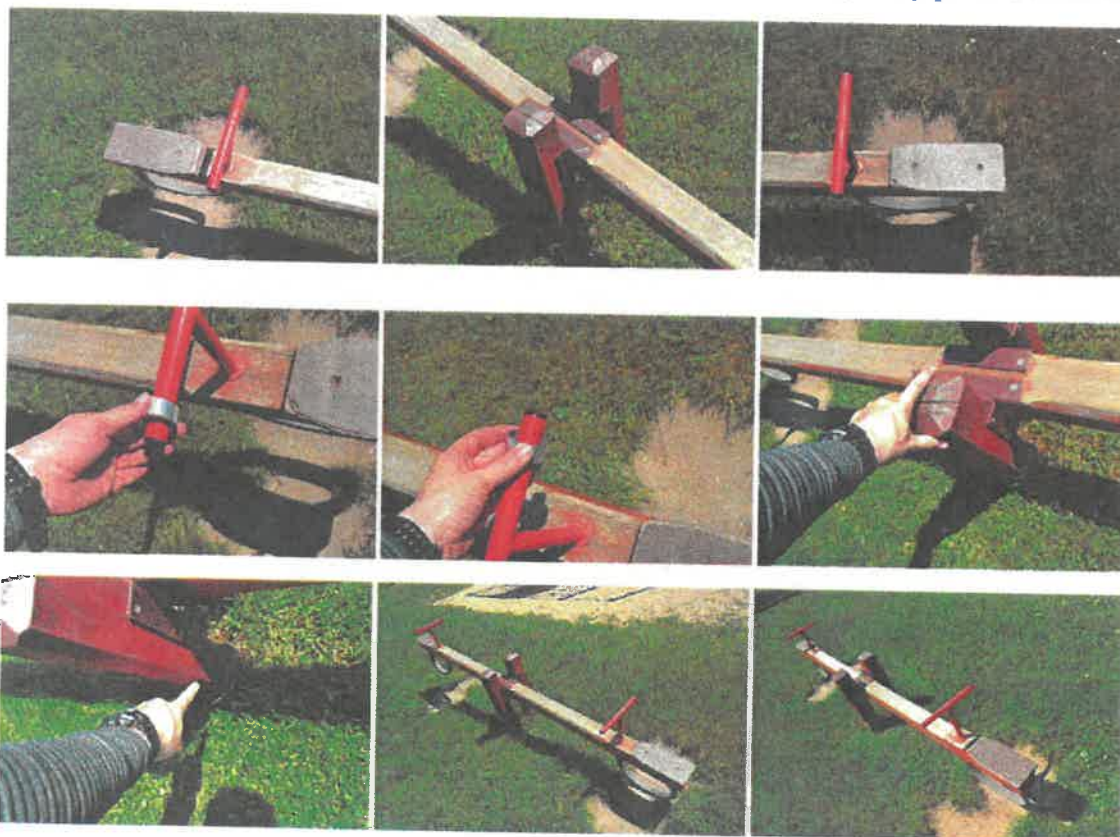
#### e) Vahadlová houpačka

- Herní prvek odpovídá bezpečnostním normám ČSN EN 1176-6 s nedostatkem.
- Při kontrole možného sevření byly zjištěny nedostatky.

- Při kontrole povrchu tlumící náraz z hlediska možného pádu, nebyly zjištěny žádné nedostatky.
- Povrch odpovídá ČSN EN 1176-1: 2018.
- Vahadlová houpačka byla instalována v době, před nutností zakrytí madel rukojetí krytkou, chránící uživatele před nárazem o rukojeť.

- Dle bezpečnostní normy ČSN EN 1176-6 musí být madlo rukojeti na konci zakryté ochrannou krytkou s vnějším průměrem > 44 mm, krytka madla nesmí mít tvar hrotu, nebo výčnělku vystupujícího více jak 22 mm z bočního profilu krytky, viz vzor příloha normy.

- Toto doporučuji provést z hlediska bezpečnosti dětí, i když je takto vahadlová houpačka certifikovaná, viz vzor.
- Ukotvení nosné stojny břevna houpačky v zemi není stabilní, je možné poškození stojny hnilobou v ukotvení stojny v kotvící patce.

- **S přihlédnutím na zvýšení bezpečnosti herního prvku doporučuji na vahadlovou houpačku krytky instalovat, nebo provést výměnu madel za madla nová upravená dle aktuální platné normy.**

- Ukotvení nosné stojny je nutné opravit, zpevnit.
- Stojnu doporučuji v kotvící patce vyklínovat, volný prostor zatmelit.

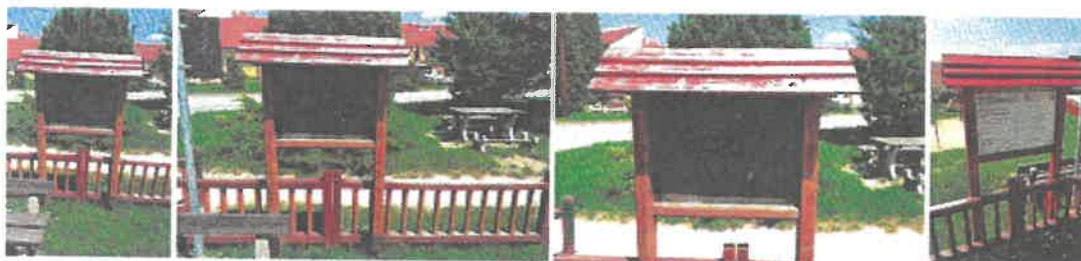
#### f) Kreslicí tabule

- Herní prvek odpovídá bezpečnostním normám ČSN EN 1176-1 s nedostatkem.
- Na zařízení nebyly zjištěny volné šrouby, konstrukce je stabilní.
- Herní prvek je pevně ukotvený do země.
- Povrch desky kreslicí tabule je užíváním a stářím opotřebován.
- Na kreslicí tabuli doporučuji obnovit nátěr kreslicí plochy.
- Do prostoru kreslicí plochy tabule zasahují šrouby ukotvení nástěnky.
- Šrouby je nutné zakrýt, nebo zakrýt krytkou, půlkulatou maticí.

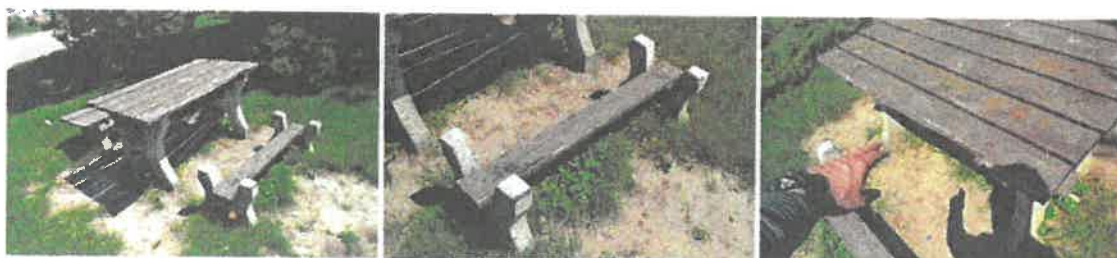
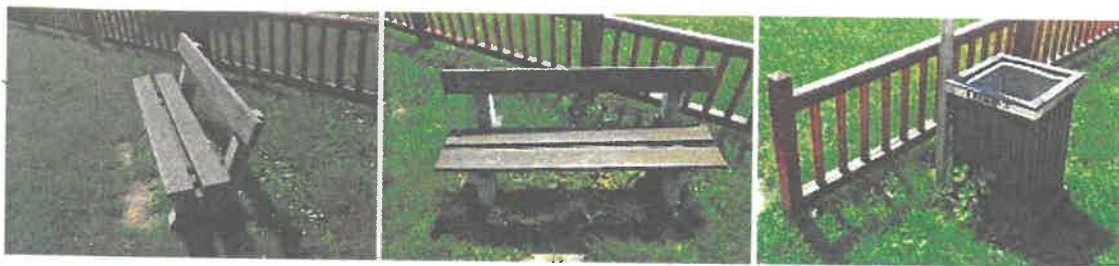
#### h) Mobiliář

- Lavička se stolem přilehlého mobiliáře má poškozené, vyhnílé desky, některé desky chybí.
- Poškozené desky lavičky a stolu mobiliáře je nutné vyměnit, doplnit.
- Na hřišti je instalovaný odpadkový koš.

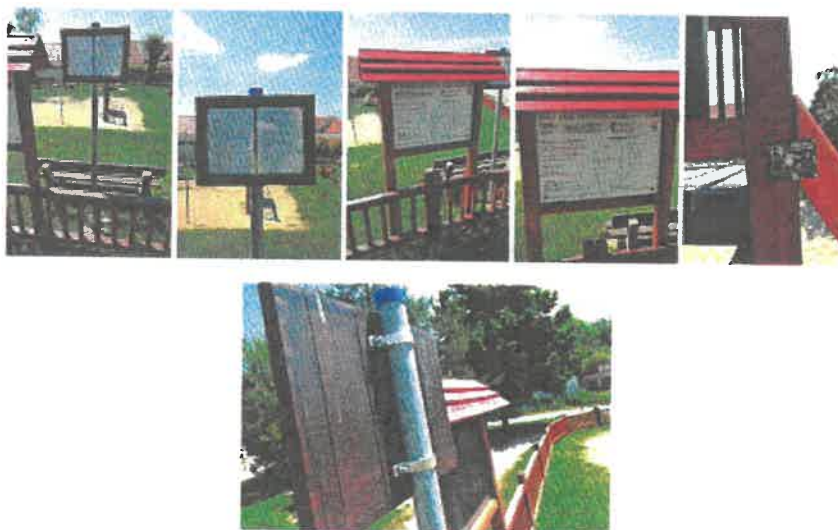
- Návštěvní řád dětského hřiště je zpracovaný a vyvěšený.
- Na desce návštěvního řádu jsou nezakryté šrouby s dlouhým závitem, otočeny směrem do herní plochy.
- Závity šroubů je nutné zakrátit za maticí, nebo zakrýt krytkou, půlkulatou maticí.
- Označení herních prvků je bez nedostatků.

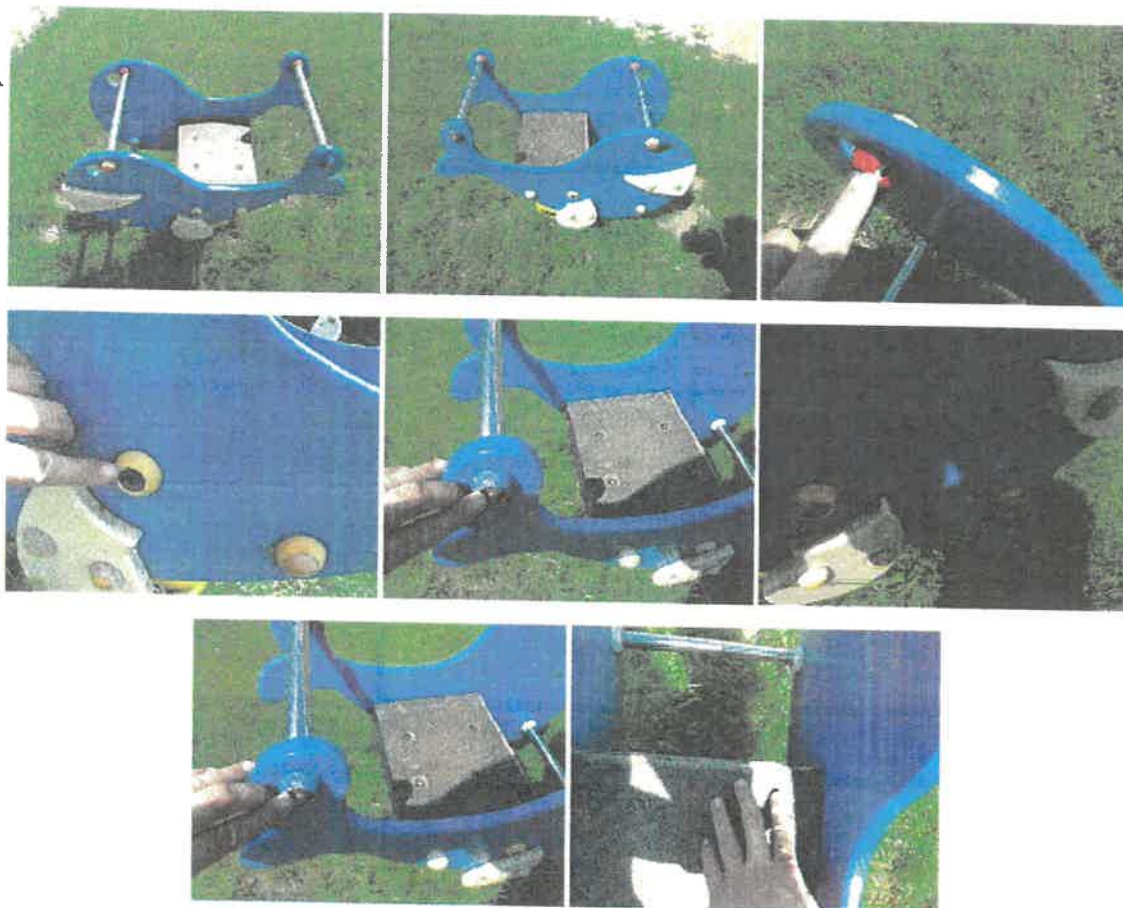
- Herní prvek odpovídá bezpečnostním normám ČSN EN 1176-6 s nedostatkem.
- Při kontrole možného sevření nebylo zjištěno nedostatků.
- Při kontrole povrchu tlumící náraz z hlediska možného pádu, nebyly zjištěny žádné nedostatky.
- Povrch odpovídá ČSN EN 1176-1: 2018.
- Krytky šroubů na kolébačce jsou poškozené nebo chybí.
- Krytky šroubů je nutné vyměnit, nebo doplnit.
- Povrch sedátka kolébačky je stářím a užíváním opotřebovaný.
- Doporučuji obnovit nátěr, hrubá místa obrousit, nebo desku sedátka vyměnit.

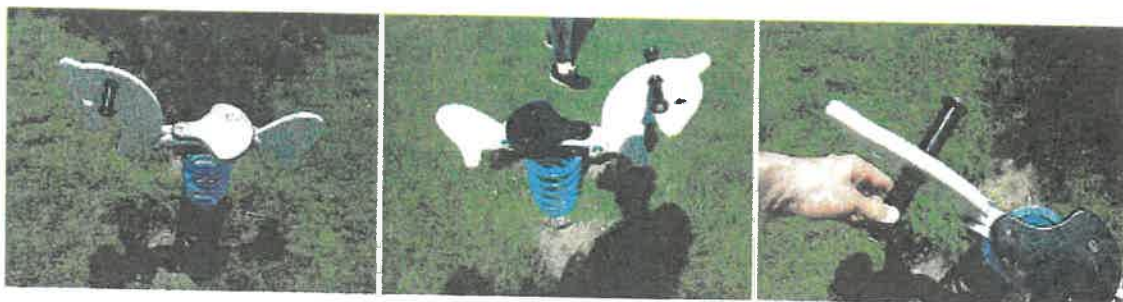
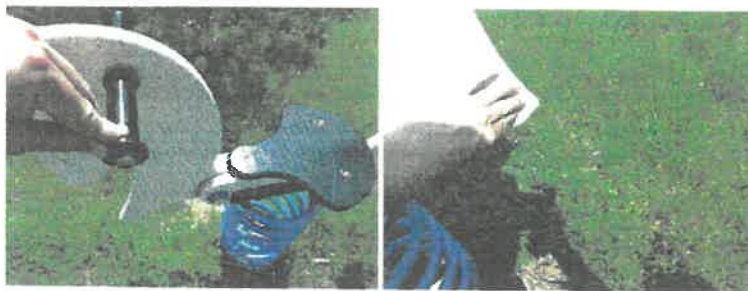
- Herní prvek odpovídá bezpečnostním normám ČSN EN 1176-6 s nedostatkem.
- Při kontrole možného sevření nebylo zjištěno nedostatků.
- Při kontrole povrchu tlumící náraz z hlediska možného pádu, nebyly zjištěny žádné nedostatky.
- Povrch odpovídá ČSN EN 1176-1: 2018.
- Krytky šroubů na madlech kolébačky jsou poškozené nebo chybí.
- Krytky šroubů je nutné vyměnit, nebo doplnit.
- Madla kolébačky jsou povolená, madla se nesmí protáčet bez použití nářadí.
- Madla kolébačky je nutné pevně dotáhnout.
- Na tělese kolébačky je ulomená spodní část s madly, opěry nohou.
- Těleso kolébačky je nutné opravit, nebo vyměnit za nové.

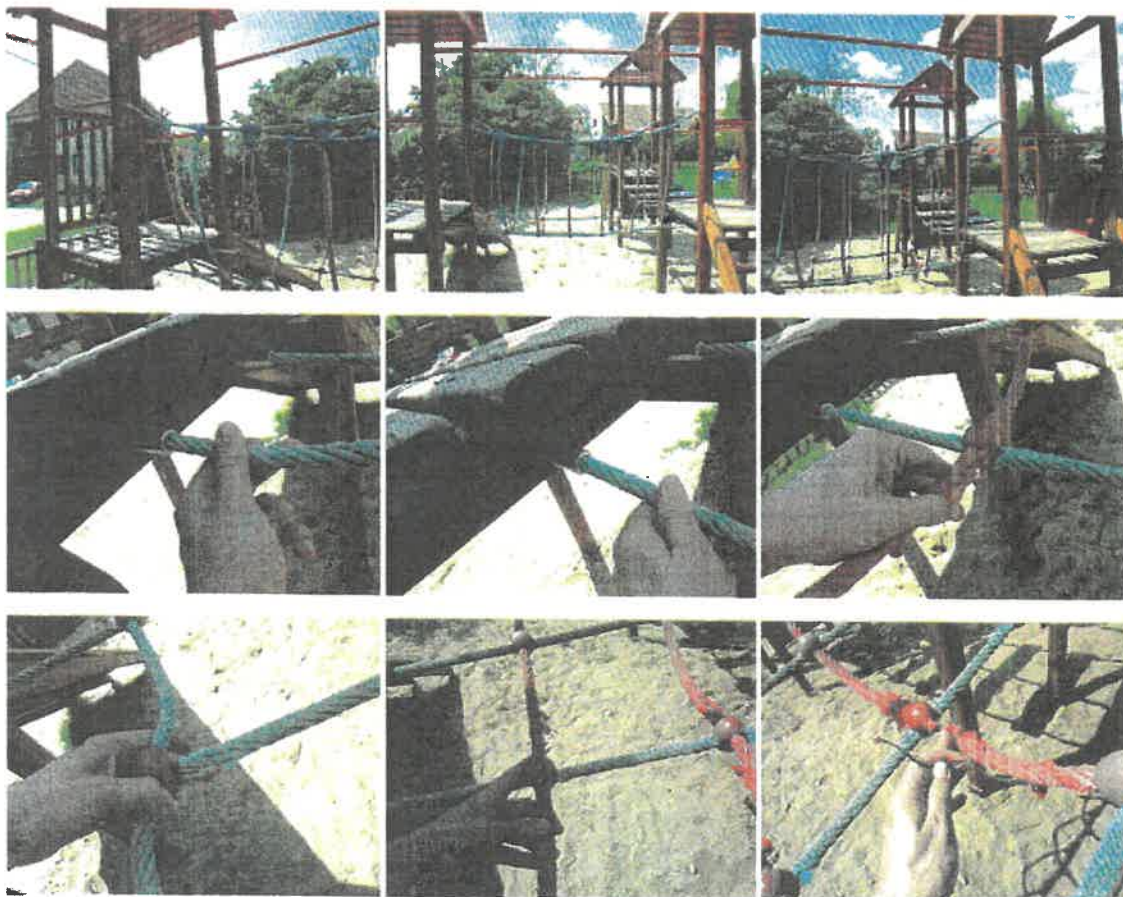
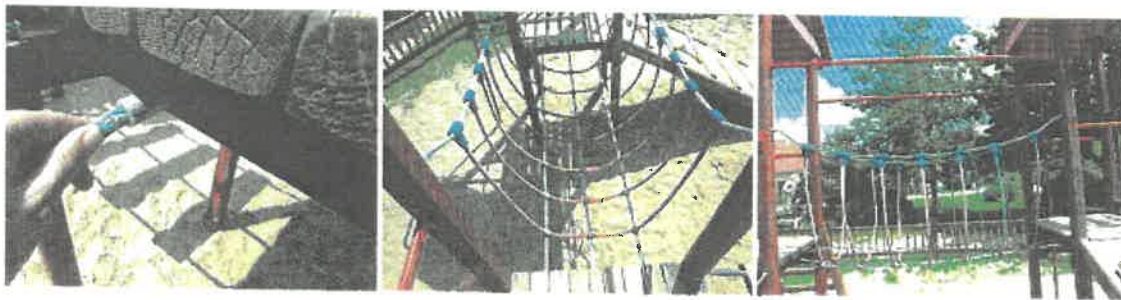
### Lanový most

- Herní prvek odpovídá bezpečnostním normám ČSN EN 1176-1 s nedostatkem.
- Konstrukce je stabilní.
- Při zkoušce na zachycení hlavy a těla měrnými prvky nebylo zjištěno nedostatků.
- Vzdálenosti mezi jednotlivými součástmi splňují požadavky podle zkušebních sond na kontrolu nepřipustných otvorů dle ČSN EN 1176-1.
- Šrouby ukotvení lan lanového mostu do konstrukce plošiny jsou povolené.
- Šrouby ukotvení lan mostu do konstrukce je nutné pevně dotáhnout.
- Některé části lan lanového mostu mají prodřený ochranný kryt ocelové výztuže, část lana je poškozená, lano rozpletené.
- Poškozené části lan lanového mostu je nutné vyměnit za nové.
- Spojky lan jsou uvolněné.
- Spojky lan na lanovém mostě je nutné opravit, šrouby pevně dotáhnout.

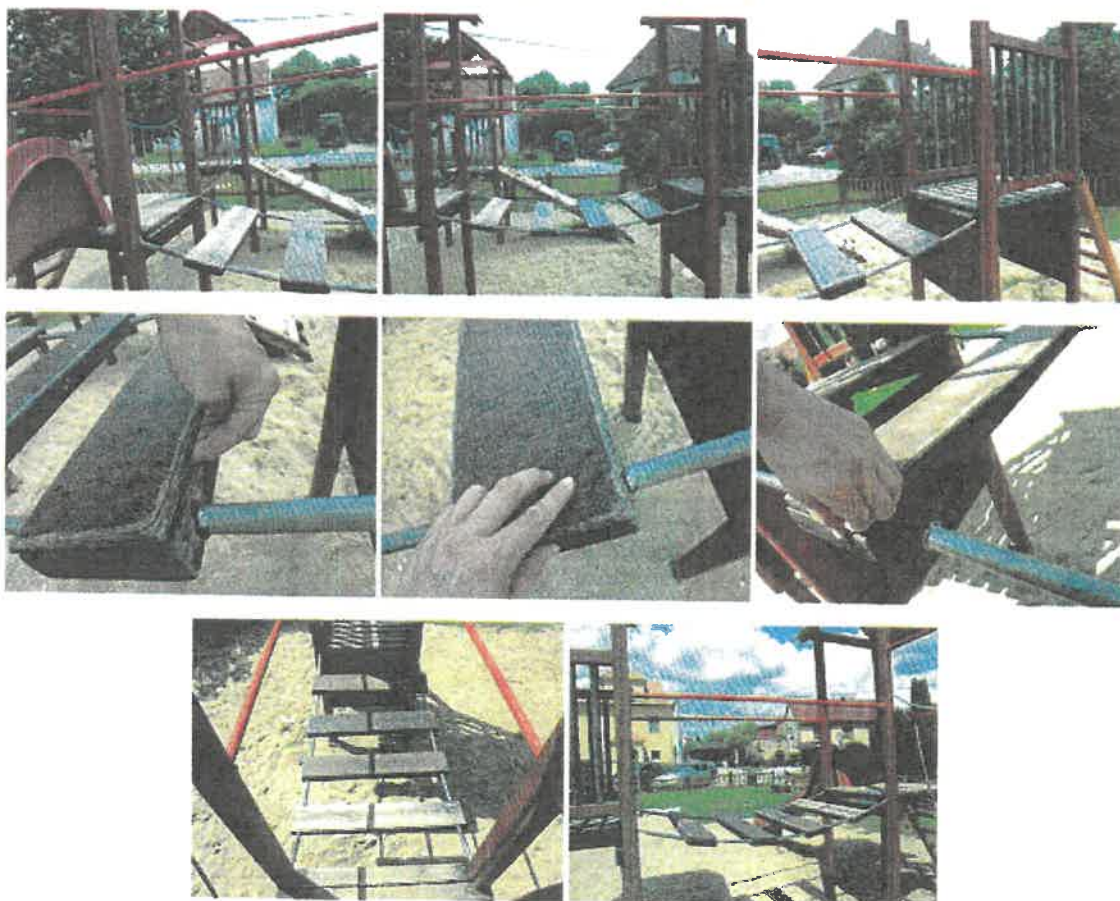
### Lávkový most

- Herní prvek odpovídá bezpečnostním normám ČSN EN 1176-1 s nedostatkem.
- Konstrukce je stabilní.
- Při zkoušce na zachycení hlavy a těla měrnými prvky nebylo zjištěno nedostatků.
- Vzdálenosti mezi jednotlivými součástmi splňují požadavky podle zkušebních sond na kontrolu nepřipustných otvorů dle ČSN EN 1176-1.
- Na lávkách mostu jsou povolené šrouby, některé šrouby chybí, jedna lávka se ve spoji otvírá.
- Šrouby na lávkách je nutné doplnit a pevně dotáhnout.

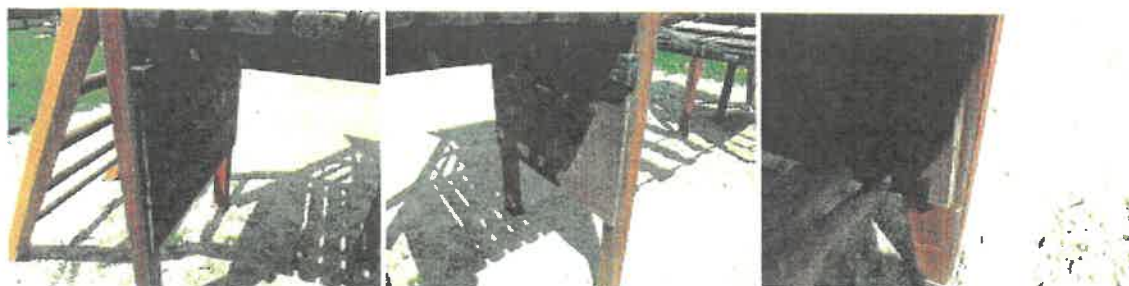
### Kreslicí tabule

- Na zpevnění konstrukce jsou využity mezi stojnami instalované kreslicí tabule.
- Herní prvek odpovídá bezpečnostním normám ČSN EN 1176-1 s nedostatkem.
- Konstrukce je stabilní.
- Herní prvek je pevně ukotvený do země.
- Na kreslicí tabuli je povolený vrut, je zde riziko zachycení.
- Povolený vrut je nutné pevně dotáhnout.

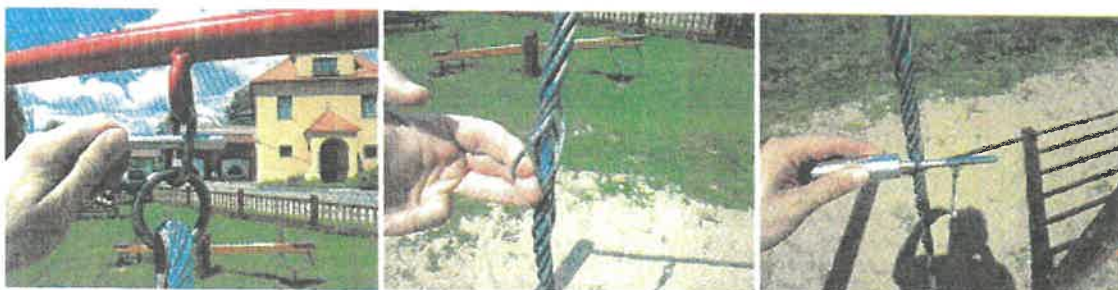
### Šplhací lano

- Herní prvek odpovídá bezpečnostním normám ČSN EN 1176-1 s nedostatkem.
- Na šplhacím laně není ochranný kryt ocelové výztuže lana, je zde riziko zachycení prstu, vážného poranění.
- Lano je nutné vyměnit za nové.

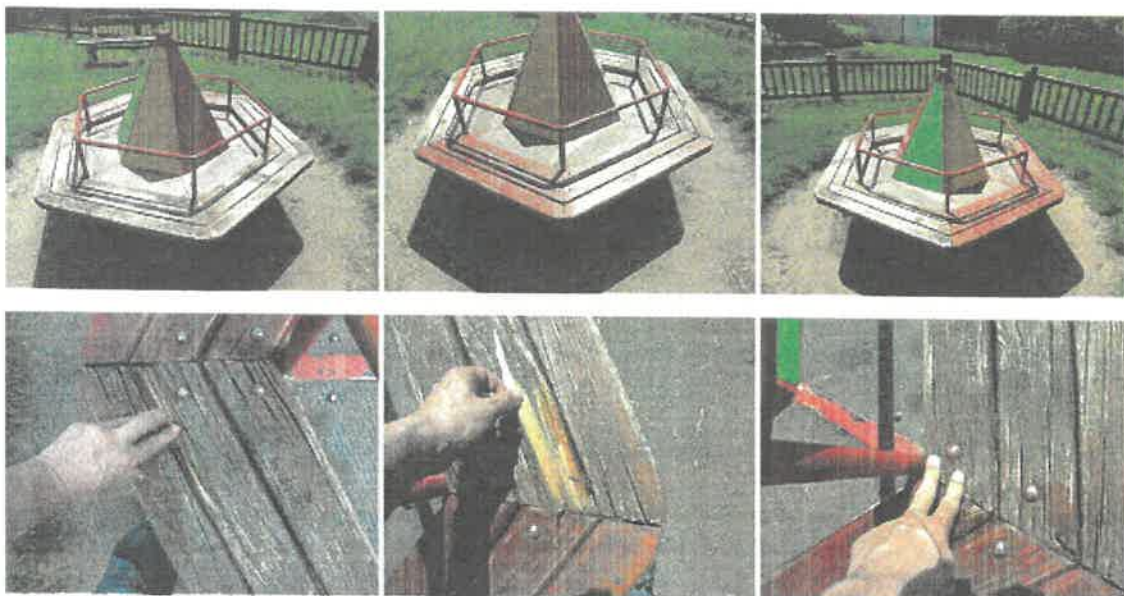
#### **d) Kolotoč**

- Herní prvek odpovídá bezpečnostním normám ČSN EN 1176-5 s nedostatkem.
- Herní prvek je pevně ukotvený do země.
- Při kontrole možného sevření nebylo zjištěno nedostatků.
- Při kontrole povrchu tlumící náraz z hlediska možného pádu, nebyly zjištěny žádné nedostatky.
- Povrch odpovídá ČSN EN 1176-1: 2018.
- *Desky lavičky kolotoče jsou poškozené, vyhnílé, je zde riziko poranění o třísky.*
- *Poškozené desky lavičky kolotoče je nutné vyměnit za nové.*

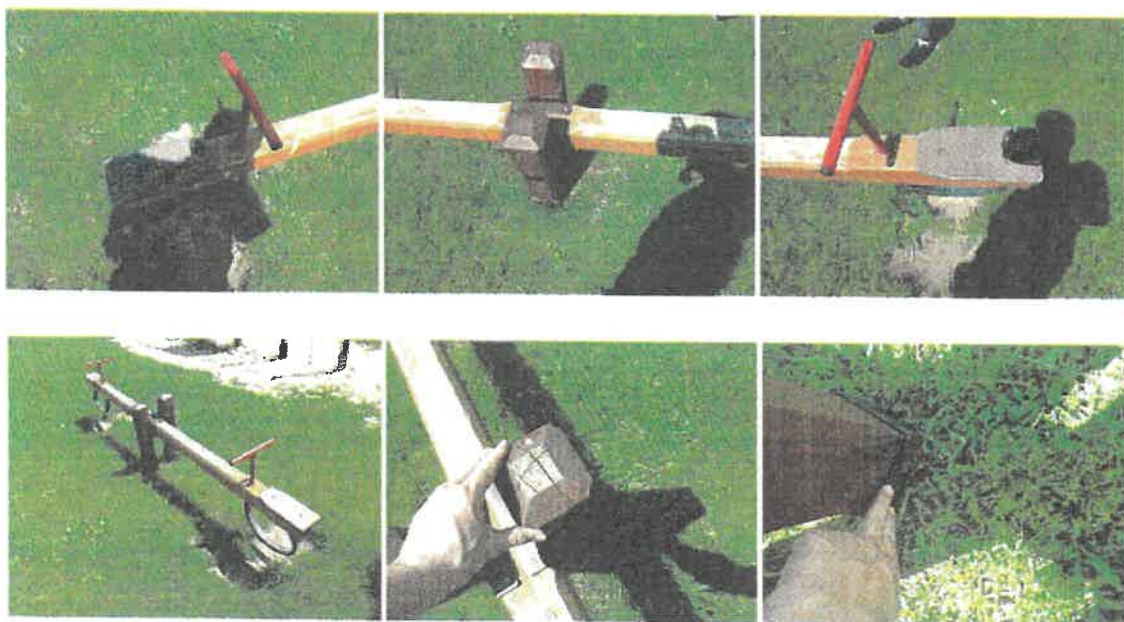
#### e) Vahadlová houpačka

- Herní prvek odpovídá bezpečnostním normám ČSN EN 1176-6 s nedostatkem.
- Při kontrole možného sevření byly zjištěny nedostatky.
- Při kontrole povrchu tlumící náraz z hlediska možného pádu, nebyly zjištěny žádné nedostatky.
- Povrch odpovídá ČSN EN 1176-1: 2018.
- *Ukotvení nosné stojny břevna houpačky v zemi není plně stabilní, je možné poškození stojny hnilobou v ukotvení stojny v kotvicí patce.*
- *Ukotvení nosné stojny je nutné při pravidelné kontrole sledovat.*
- *Při zhoršení stability konstrukce je nutné poškozenou stojnu vyměnit.*

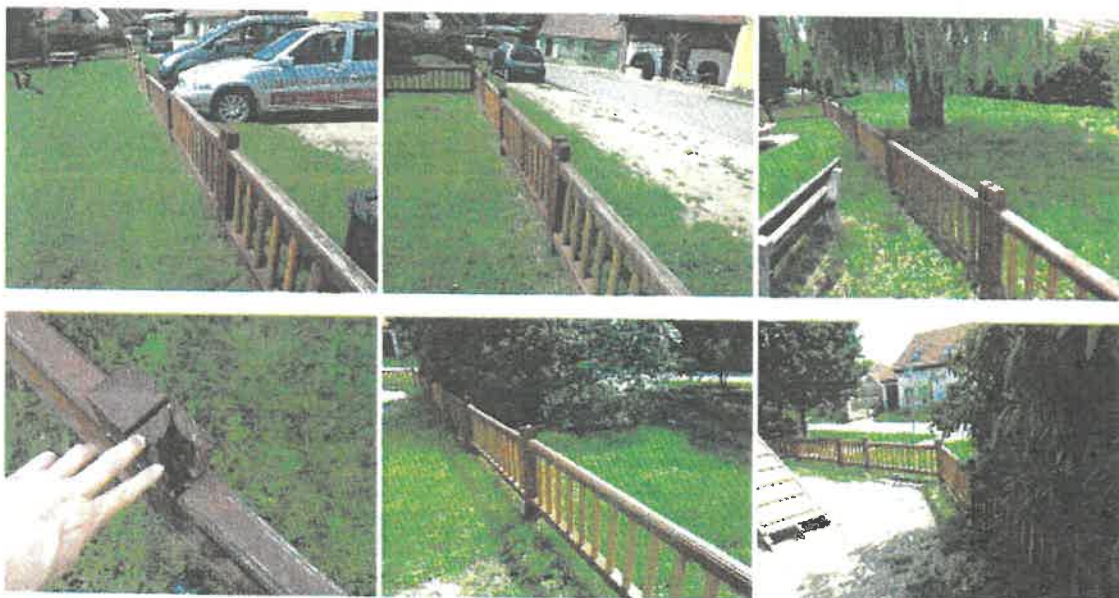
### g) Oplocení

- Oplocení dětského hřiště je v dobrém stavu.
- Nosný sloupek dílců oplocení je vyhnílý.
- Poškozený sloupek je nutné opravit, nebo vyměnit.
- Chrání dětské hřiště před vstupem volně pobíhajících zvířat.

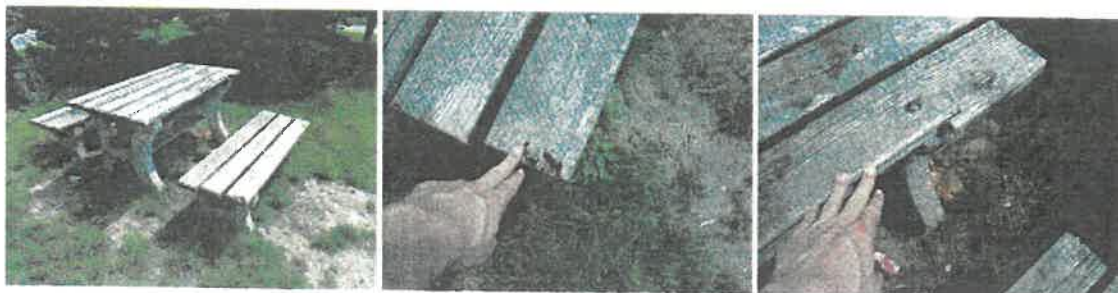
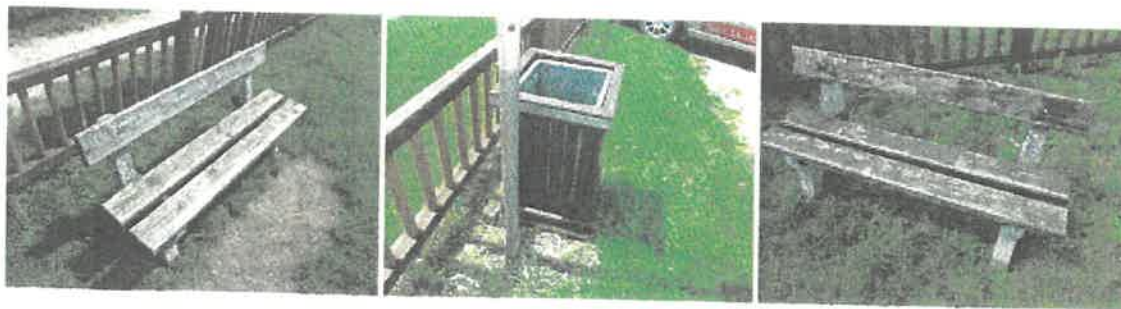
### h) Mobiliář

- Na stole s lavičkami jsou poškozené desky, je zde riziko poranění o třísky.
- Poškozené desky na mobiliáři je nutné opravit, nebo vyměnit.
- Na hřišti je instalovaný odpadkový koš.

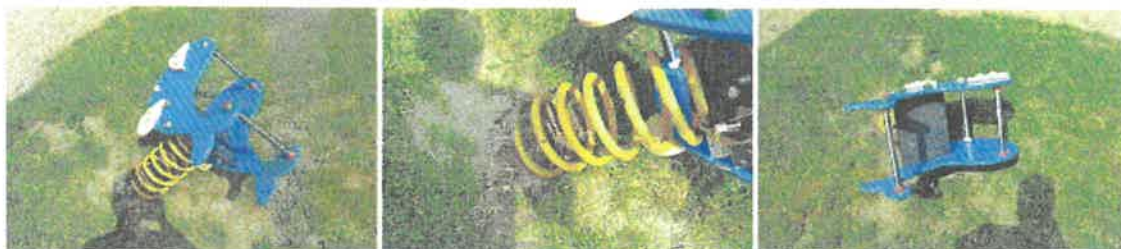
- Herní prvek odpovídá bezpečnostním normám ČSN EN 1176-6 s nedostatkem.
- Pružina kolébačky je uvolněná z ukotvení v zemi.
- Ukotvení pružiny kolébačky je nutné opravit, šrouby na pružině a tělese kolébačky je nutné pevně dotáhnout.

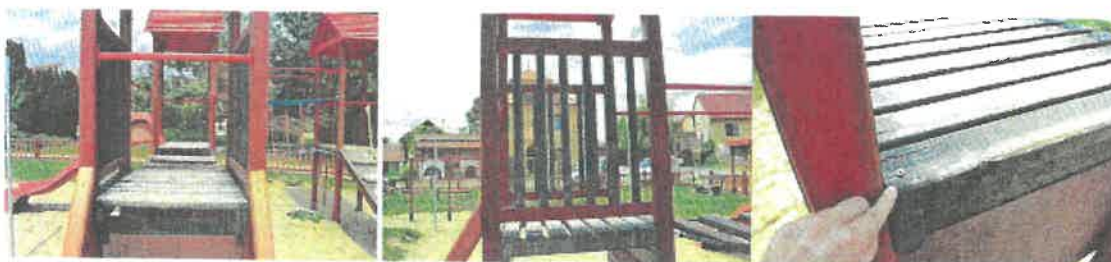
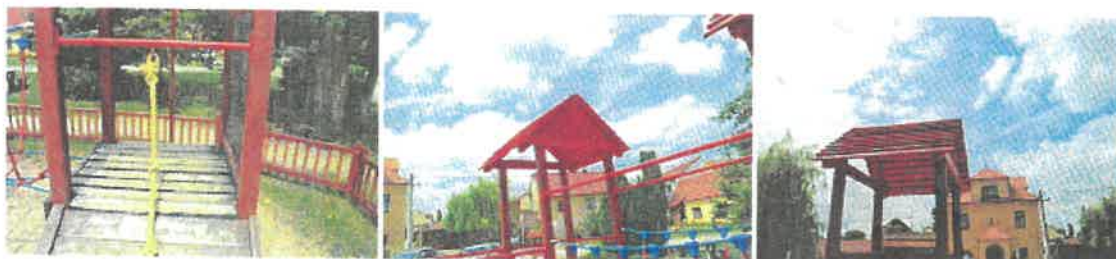
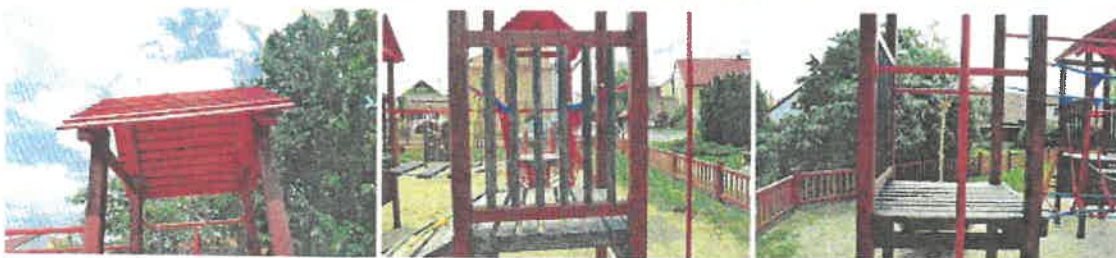
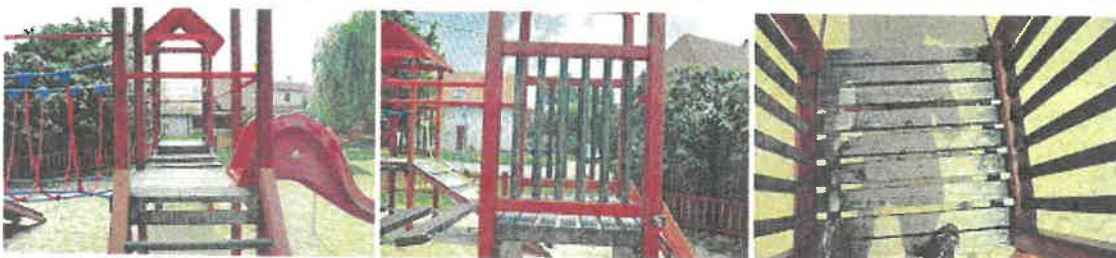
### Plošiny a ohrazení

- Plošiny odpovídají požadavkům aplikovaným na herní prvek podle norem ČSN EN 1176-1 s nedostatkem.
- Při zkoušce na zachycení prstů nebylo zjištěno nedostatků.
- Ohrazení plošin bez nedostatků.
- Konstrukce herního prvku je stabilní, pevně ukotvená.
- Žádné otvory nevytváří zdroj nebezpečí zachycení hlavy, krku, chodidla a prstů.
- Vzdálenosti mezi jednotlivými součástmi splňují požadavky podle zkušebních sond na kontrolu nepřipustných otvorů.
- Na desce plošiny je povolený šroub.
- Povolený šroub je nutné pevně dotáhnout.
- Na ukotvení desek střešní krytiny jsou povolené hřebíky.
- Povolené hřebíky je nutné pevně zatlout.

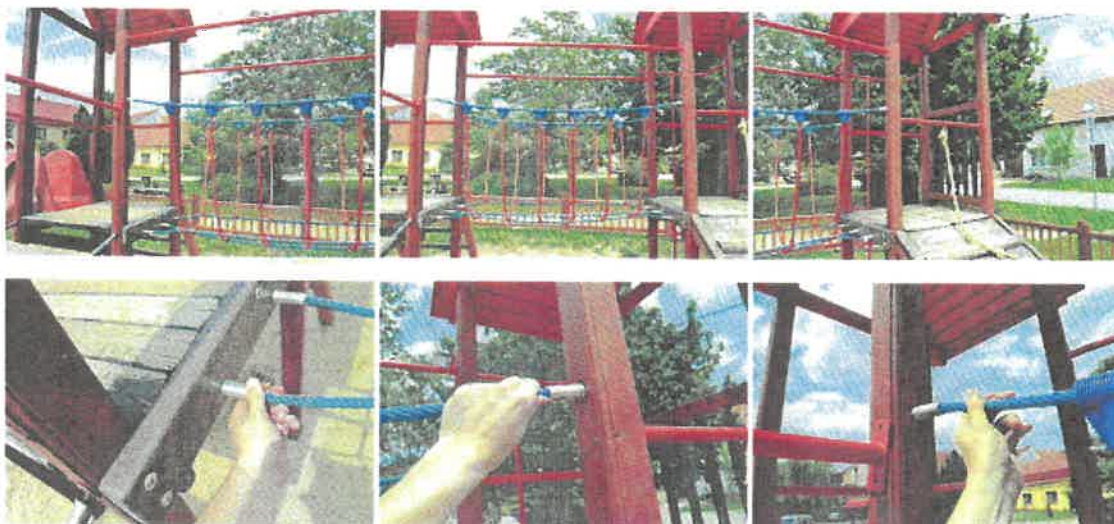
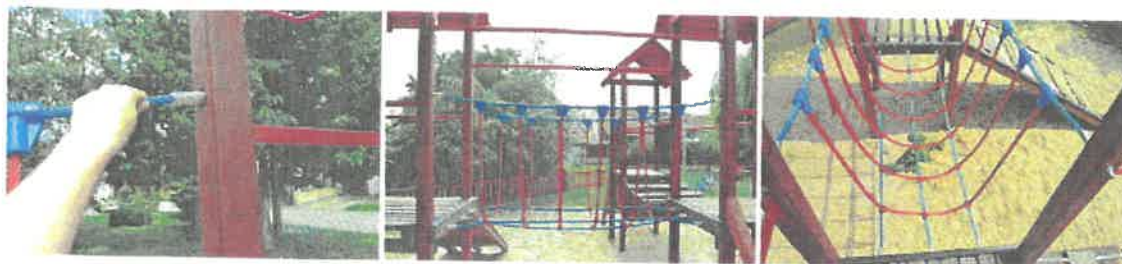
### Lanový most

- Herní prvek odpovídá bezpečnostním normám ČSN EN 1176-1 s nedostatkem.
- Konstrukce je stabilní.
- Při zkoušce na zachycení hlavy a těla měrnými prvky nebylo zjištěno nedostatků.
- Vzdálenosti mezi jednotlivými součástmi splňují požadavky podle zkušebních sond na kontrolu nepřipustných otvorů dle ČSN EN 1176-1.
- Šrouby ukotvení lan lanového mostu do konstrukce plošiny jsou povolené.
- Šrouby ukotvení lan mostu do konstrukce je nutné pevně dotáhnout.

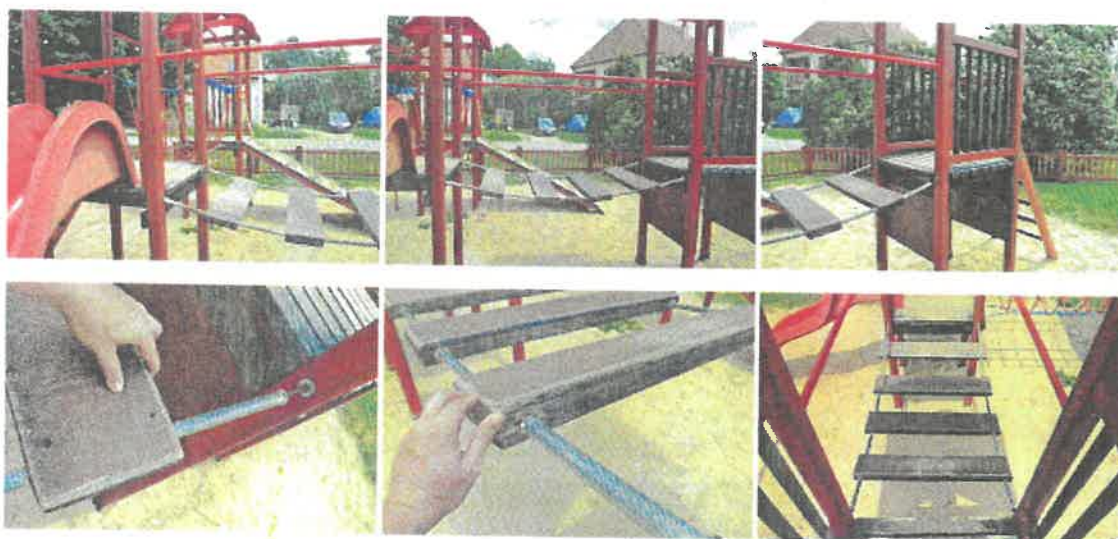
### Lávkový most

- Herní prvek odpovídá bezpečnostním normám ČSN EN 1176-1 s nedostatkem.
- Konstrukce je stabilní.
- Při zkoušce na zachycení hlavy a těla měrnými prvky nebylo zjištěno nedostatků.
- Vzdálenosti mezi jednotlivými součástmi splňují požadavky podle zkušebních sond na kontrolu nepřipustných otvorů dle ČSN EN 1176-1.
- Na lávce mostu chybí šroub, desky lávky se rozevírají
- Chybějící šroub je nutné na desku lávky doplnit.

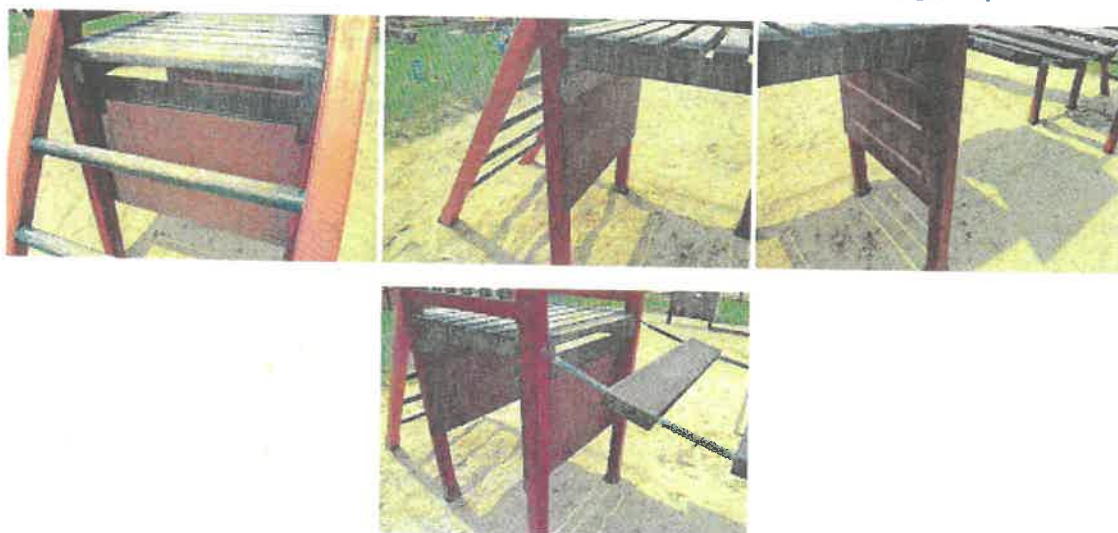
### Kreslicí tabule

- Herní prvek odpovídá bezpečnostním normám ČSN EN 1176-1 bez nedostatků.
- Na zařízení nebyly zjištěny volné šrouby, konstrukce je stabilní.
- Herní prvek je pevně ukotvený do země.
- Povrch desky kreslicí tabule je užíváním a stářím opotřebován.
- Na kreslicí tabuli doporučuji obnovit nátěr kreslicí plochy.
