## **Sdělení k žádosti o informace dle zákona č. 106/1999 Sb. O svobodném přístupu k informacím v platném znění**

## **Zápis o provedené roční kontrole dětských hřišť podle ČSN EN 1176: 2018 a ČSN EN 1177: 2018**

Dne 3. června 2021 byla provedena pravidelná roční kontrola veřejného dětského hřiště v katastru obce Lednice.

Veřejné dětské hřiště se nachází v prostoru obce Lednice „Cihlářská“.

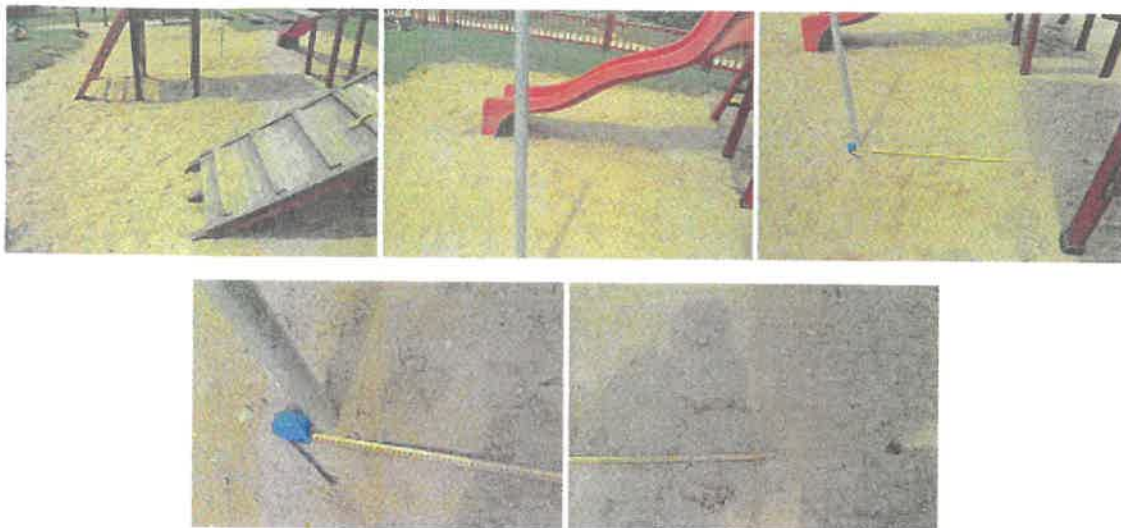
### Dopadová plocha

- Při kontrole povrchu tlumící náraz z hlediska možného pádu, byly zjištěny nedostatky.
- Povrch odpovídá ČSN EN 1176-1: 2018.
- Prostor pádu herního prvku je minimálně 1500 mm.
- Prostor pádu nesmí obsahovat žádné překážky, o které by se padající uživatel mohl zranit, např. sloupy nebo nechráněné základy, tedy i nosnou stojnu pro stínění.
- V prostoru pádu, ve vzdálenosti 1400 mm od konstrukce herní sestavy, je instalovaná stojna pro stínění, je zde riziko poranění při pádu.
- Nosnou stojnu pro stínění je nutné instalovat mimo prostor pádu herního prvku.
- Dopadovou plochu je nutné udržovat a doplňovat dle přílohy normy.

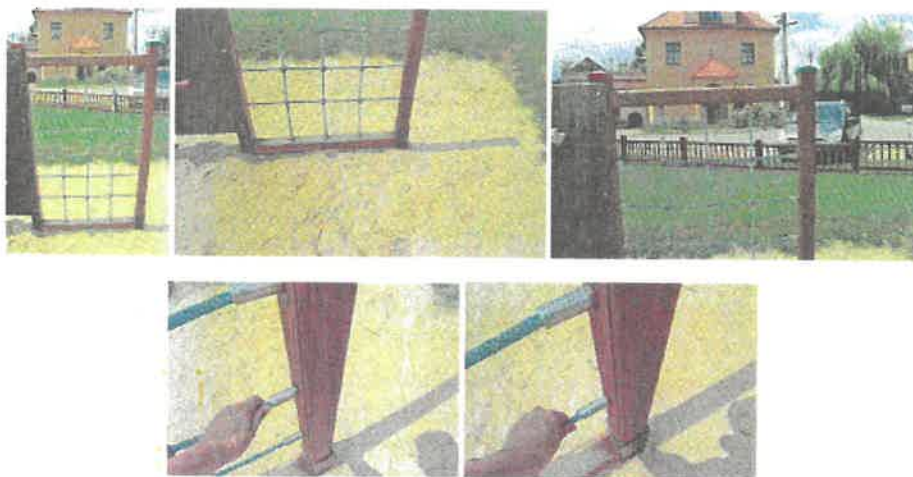
- Herní prvek odpovídá bezpečnostním normám ČSN EN 1176-1 s nedostatkem.
- Konstrukce je stabilní.
- Při zkoušce na zachycení hlavy a těla měrnými prvky nebylo zjištěno nedostatků.
- Vzdálenosti mezi jednotlivými součástmi splňují požadavky podle zkušebních sond na kontrolu nepřipustných otvorů dle ČSN EN 1176-1.
- Šrouby ukotvení lan lanové sítě do konstrukce jsou povolené.
- Šrouby ukotvení lan je nutné pevně dotáhnout.

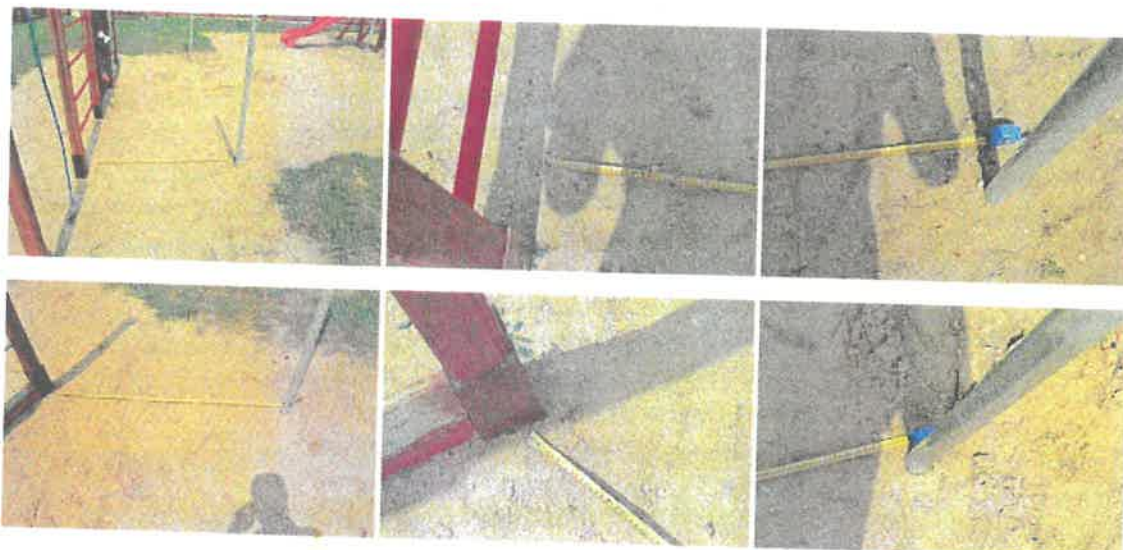
### Dopadová plocha

- Při kontrole povrchu tlumící náraz z hlediska možného pádu, byly zjištěny nedostatky.
- Povrch odpovídá ČSN EN 1176-1: 2018.
- Prostor pádu herního prvku je minimálně 1500 mm.
- Prostor pádu nesmí obsahovat žádné překážky, o které by se padající uživatel mohl zranit, např. sloupy nebo nechráněné základy, tedy i nosnou stojnu pro stínění.
- **V prostoru pádu, ve vzdálenosti 1400 mm od konstrukce herní sestavy, je instalovaná stojna pro stínění, je zde riziko poranění při pádu.**
- **Nosnou stojnu pro stínění je nutné instalovat mimo prostor pádu herního prvku.**

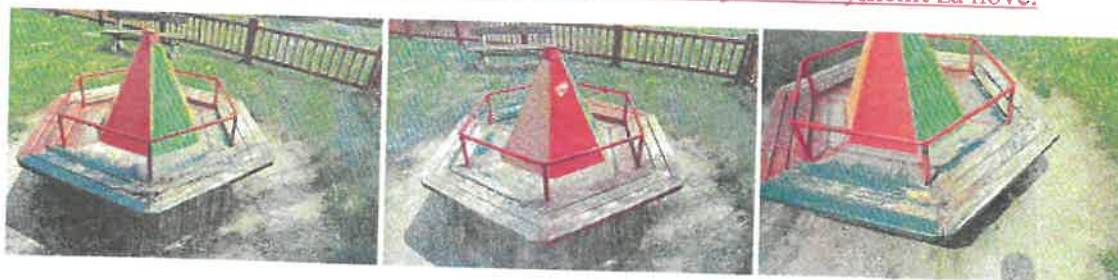
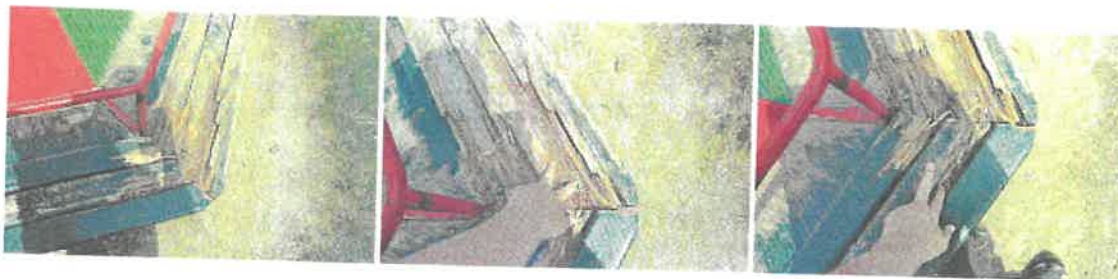
### d) Kolotoč

- Herní prvek odpovídá bezpečnostním normám ČSN EN 1176-5 s nedostatkem.
- Herní prvek je pevně ukotvený do země.
- Při kontrole možného sevření nebylo zjištěno **nedostatků**.
- Při kontrole povrchu tlumící náraz z hlediska **možného pádu**, nebyly zjištěny žádné nedostatky.
- Povrch odpovídá ČSN EN 1176-1: 2018.
- **Desky lavičky kolotoče jsou značně poškozené, vyhnílé, je zde riziko poranění o třísky.**
- **Poškozené desky lavičky kolotoče je nutné vyměnit za nové.**

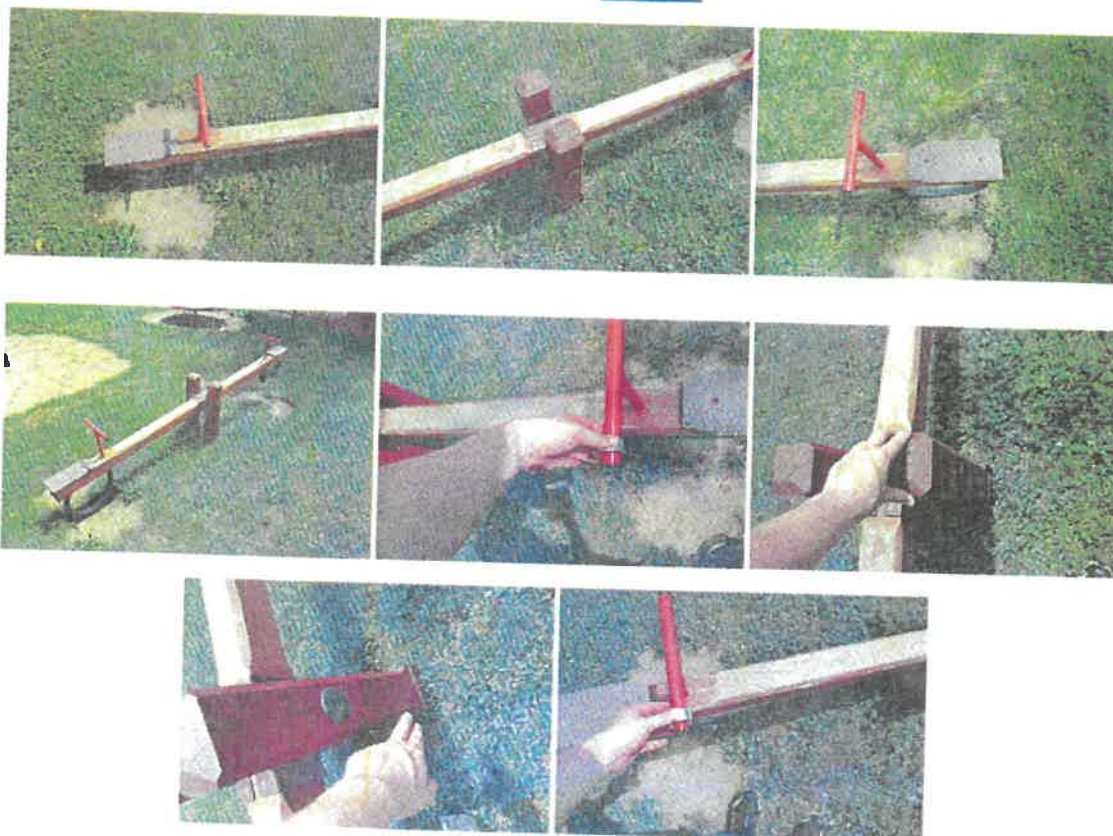
#### e) Vahadlová houpačka

- Povrch odpovídá ČSN EN 1176-1: 2018.
- Ukotvení nosné stojny břevna houpačky v zemi není stabilní, je možné poškození stojny hnilobou v ukotvení stojny v kotvící patce.

- Ukotvení nosné stojny je nutné při pravidelné kontrole sledovat.
- Při zhoršení stability konstrukce je nutné poškozenou stojnu vyměnit.
- Vahadlová houpačka byla instalována v době, před nutností zakrytí madel rukojetí krytkou, chránící uživatele před nárazem o rukojeť.

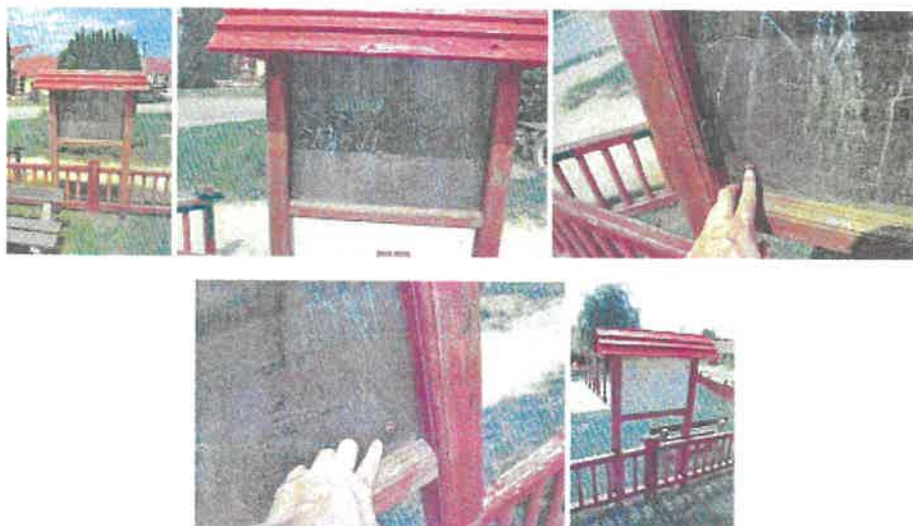
#### **f) Kreslicí tabule**

- Herní prvek odpovídá bezpečnostním normám ČSN EN 1176-1 bez nedostatků.
- Na zařízení nebyly zjištěny volné šrouby, konstrukce je stabilní.
- Herní prvek je pevně ukotvený do země.
- Povrch desky kreslicí tabule je užíváním a stářím opotřeben.
- Na kreslicí tabuli doporučuji obnovit nátěr kreslicí plochy.
- Do prostoru kreslicí plochy tabule zasahují šrouby ukotvení nástěnky.
- Šrouby je nutné zakrátit, nebo zakrýt krytkou.
