## **Sdělení k žádosti o informace dle zákona č. 106/1999 Sb. O svobodném přístupu k informacím v platném znění**

## **Zápis o provedené roční kontrole dětských hřišť podle ČSN EN 1176: 2018 a ČSN EN 1177: 2018**

Dne 3. června 2021 byla provedena pravidelná roční kontrola veřejného dětského hřiště v katastru obce Lednice.

Veřejné dětské hřiště se nachází v prostoru obce Lednice „Cihlářská“.

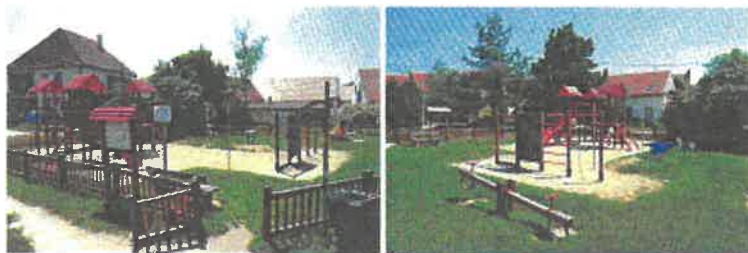
- Herní prvek odpovídá bezpečnostním normám ČSN EN 1176-6 s nedostatkem.
- Herní prvek je pevně ukotvený do země.
- Při kontrole možného sevření nebylo zjištěno nedostatků.
- Při kontrole povrchu tlumící náraz z hlediska možného pádu, nebyly zjištěny žádné nedostatky.
- Povrch odpovídá ČSN EN 1176-1: 2018.
- Na tělese kolébačky chybí krytka šroubu.
- Chybějící krytku šroubu je nutné doplnit.

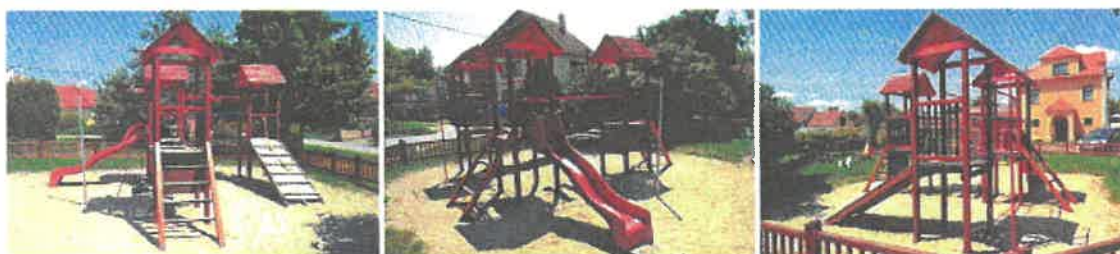
- Startovní úsek skluzavky je zastoupen startovní plošinou odpovídající požadavkům aplikovaným na plošiny uvedeným v ČSN EN 1176-3 bez nedostatků.
- Boční ochrana je kolmo ke kluzné ploše, je zaoblená tak, že zabráňuje veškerým rizikům zranění uživatele.
- Výška bočnic skluzavky s výškou startovací plochy odpovídá ČSN EN 1176-3.
- Při zkoušce na zachycení oděvu na skluzavce nedošlo k zachycení zkušebního zařízení v žádném místě skluzavky.
- Úhel kluzné části, dojezdové části odpovídá normám.
- Konec skluzavky je stočen směrem dolů a dotýká se země.
- Herní prvek je pevně ukotvený do země.
- Dojezdová plocha je vytvořena.
- Odpovídá bezpečnostním normám ČSN EN 1176-3 bez nedostatků.
- Povrch odpovídá ČSN EN 1176-1: 2018.
- Povrch kluzné plochy skluzavky je užíváním opotřebován, je nutné sledovat její stav.

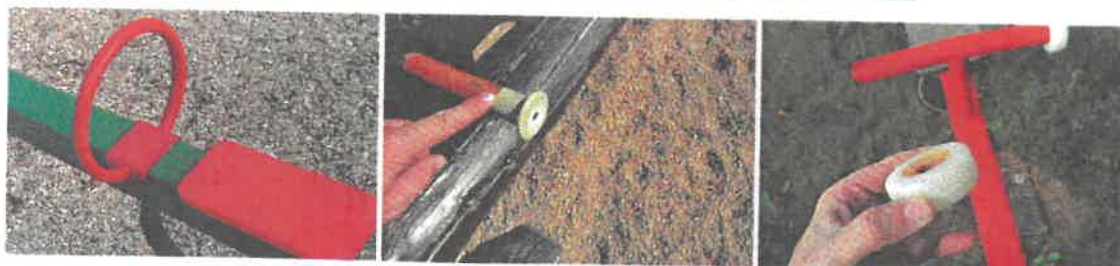
**„VZOR zakrytí madel, nebo vzor nových madel instalovaných výrobcem na herní konstrukci tohoto typu, nebo vzor instalace krytky.“**

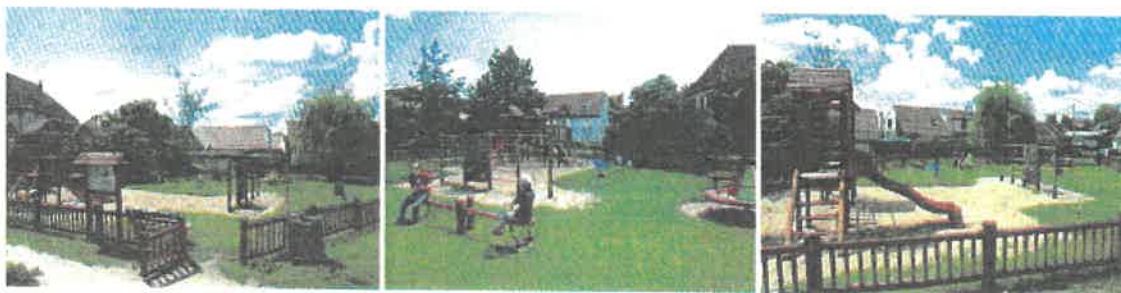
- Herní prvek odpovídá bezpečnostním normám ČSN EN 1176-6 s nedostatkem.
- Při kontrole možného sevření nebylo zjištěno nedostatků.
- Při kontrole povrchu tlumící náraz z hlediska možného pádu, nebyly zjištěny žádné nedostatky.
- Povrch odpovídá ČSN EN 1176-1: 2018.
- Krytky šroubů na kolébačce jsou poškozené nebo chybí.
- Krytky šroubů je nutné vyměnit, nebo doplnit.
- Povrch sedátka kolébačky je stářím a užíváním opotřebovaný.
- Doporučuji obnovit nátěr, hrubá místa obrousit, nebo desku sedátka vyměnit.

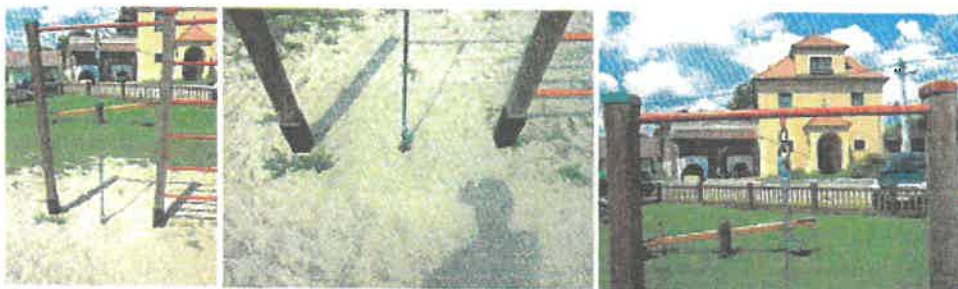
- Herní prvek odpovídá bezpečnostním normám ČSN EN 1176-1 s nedostatkem.
- Na šplhacím laně není ochranný kryt ocelové výztuže lana, je zde riziko zachycení prstu, vážného poranění.
- Lano je nutné vyměnit za nové.

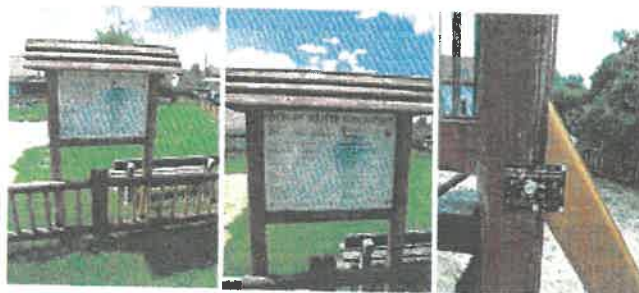
**i) Označení hracích prvků, návštěvní řád**

- Návštěvní řád dětského hřiště je zpracovaný a vyvěšený.
- Označení herních prvků je bez nedostatků.

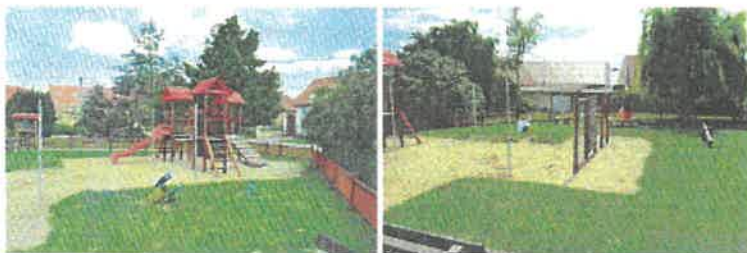
#### **a) Kolébačky**

- Herní prvek odpovídá bezpečnostním normám ČSN EN 1176-6 s nedostatkem.
- Pružina kolébačky je uvolněná z ukotvení v zemi.
- Ukotvení pružiny kolébačky je nutné opravit, šrouby na pružině a tělese kolébačky je nutné pevně dotáhnout.

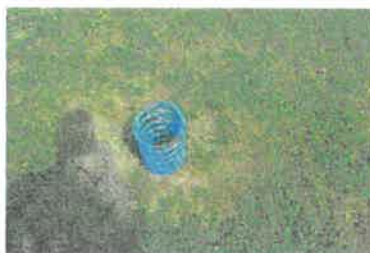
- Těleso kolébačky je demontované.

- Pružinu kolébačky je nutné z hlediska bezpečnosti provozu na dětském hřišti demontovat, nebo zakrýt.

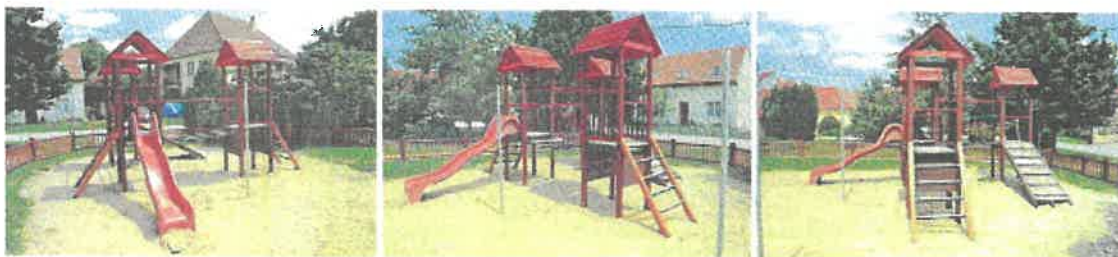
##### **Skluzavka**

- Startovní úsek skluzavky je zastoupen startovní plošinou odpovídající požadavkům aplikovaným na plošiny uvedeným v ČSN EN 1176-3 bez nedostatků.
- Boční ochrana je kolmo ke kluzné ploše, je zaoblená tak, že zabraňuje veškerým rizikům zranění uživatele.
- Výška bočnic skluzavky s výškou startovací plochy odpovídá ČSN EN 1176-3.
- Při zkoušce na zachycení oděvu na skluzavce nedošlo k zachycení zkušebního zařízení v žádném místě skluzavky.
- Úhel kluzné části, dojezdové části odpovídá normám.
- Konec skluzavky je stočen směrem dolů a dotýká se země.
- Herní prvek je pevně ukotvený do země.
- Dojezdová plocha je vytvořena.
- Odpovídá bezpečnostním normám ČSN EN 1176-3 bez nedostatků.
- Povrch odpovídá ČSN EN 1176-1: 2018.

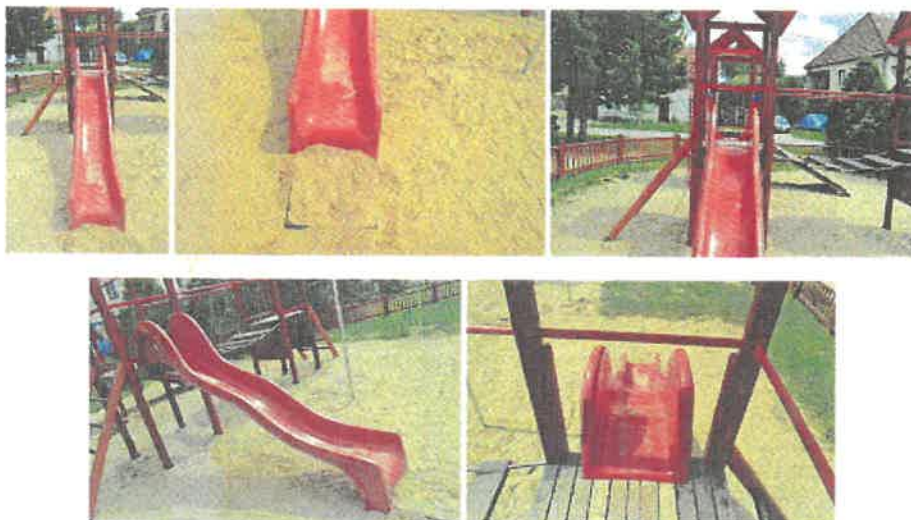
### Plošiny a ohrazení

- Plošiny odpovídají požadavkům aplikovaným na herní prvek podle norem ČSN EN 1176-1 s nedostatkem.
- Při zkoušce na zachycení prstů nebylo zjištěno nedostatků.
- Ohrazení plošin bez nedostatků.
- Konstrukce herního prvku je stabilní, pevně ukotvená.
- Žádné otvory nevytváří zdroj nebezpečí zachycení hlavy, krku, chodidla a prstů.
- Vzdálenosti mezi jednotlivými součástmi splňují požadavky podle zkušebních sond na kontrolu nepřipustných otvorů.
- Na desce plošiny je povolený šroub.
- Povolený šroub je nutné pevně dotáhnout.
- Na ukotvení desek střešní krytiny jsou povolené hřebíky.
- Povolené hřebíky je nutné pevně zatlout.

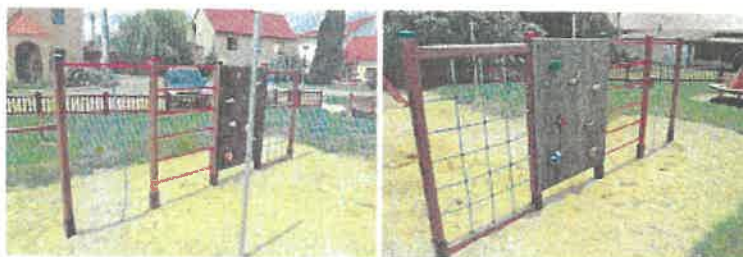
#### Šplhací žebříková stěna

- Herní prvek odpovídá bezpečnostním normám ČSN EN 1176-1 bez nedostatků.
- Při zkoušce na zachycení hlavy a těla měrnými prvky nebylo zjištěno nedostatků.
- Vzdálenosti mezi jednotlivými součástmi splňují požadavky podle zkušebních sond na kontrolu nepřipustných otvorů.
- Herní prvek je pevně ukotvený do země.

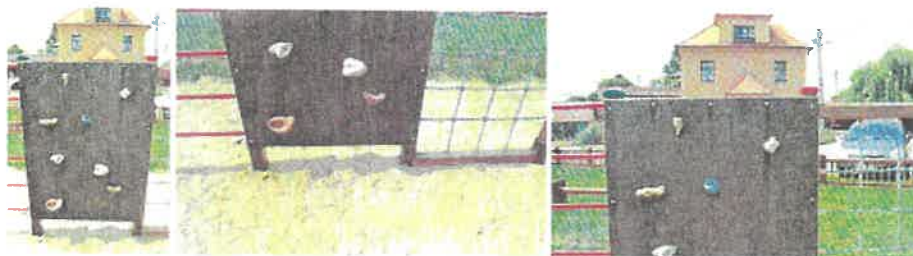
- Herní prvek odpovídá bezpečnostním normám ČSN EN 1176-1 bez nedostatků.
- Na zařízení nebyly zjištěny volné šrouby, konstrukce je stabilní.
- Herní prvek je pevně ukotvený do země.
- Průběžně dotahovat hmatníky.

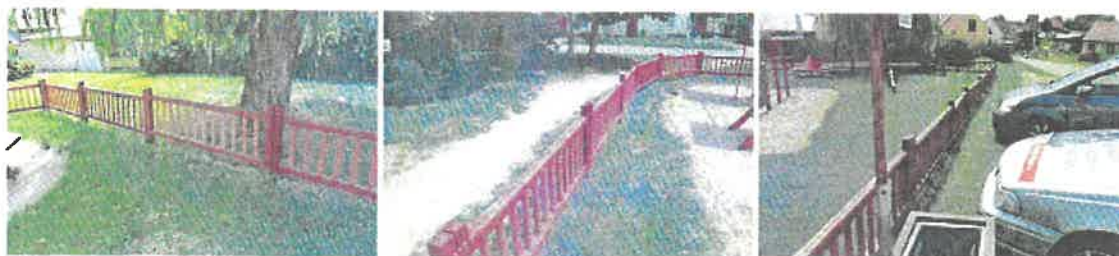
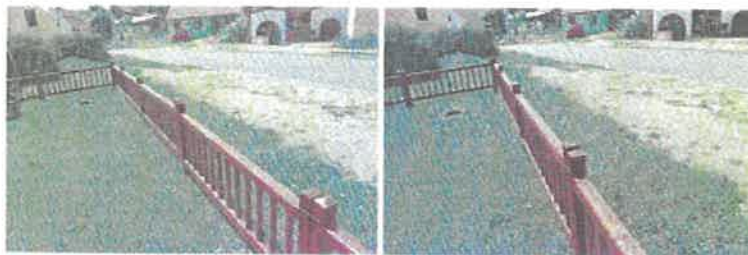
- Oplocení dětského hřiště je v dobrém stavu.
- Oplocení dětského hřiště je v dobrém stavu.
- Chrání dětské hřiště před vstupem volně pobíhajících zvířat.
- Brání volnému přístupu z dětského hřiště do přilehlé vozovky.

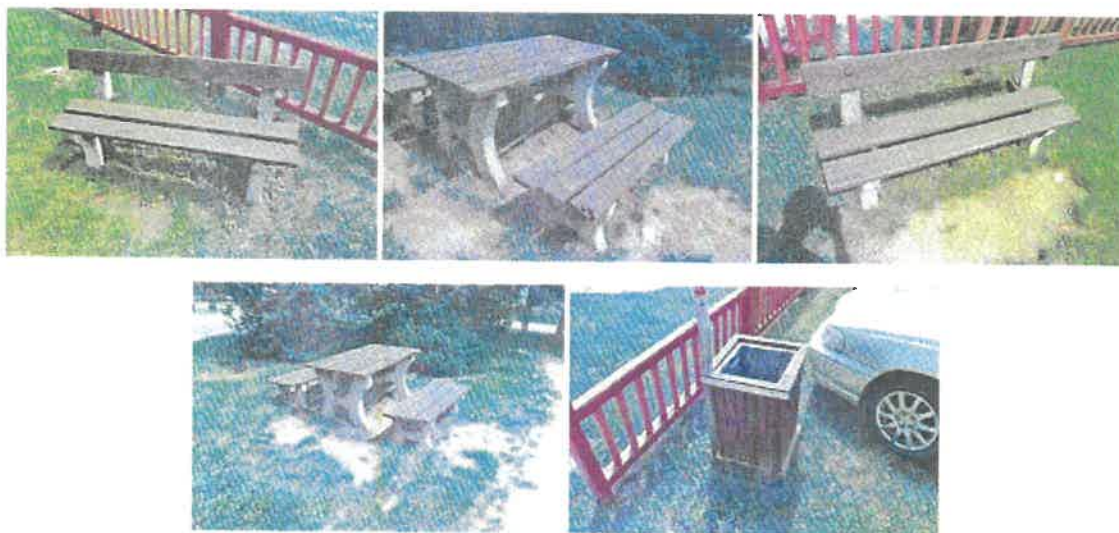
#### **h) Mobiliář**

- Lavičky jsou v dobrém stavu.
- Na hřišti je instalovaný odpadkový koš.

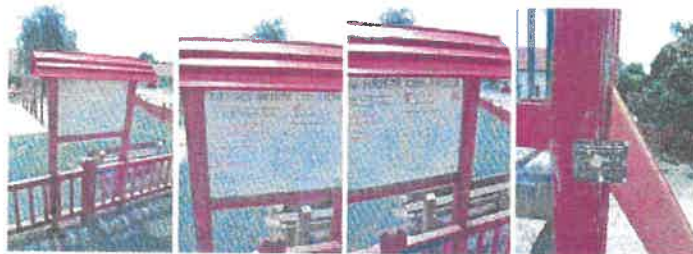
#### **i) Návštěvní řád, označení herních prvků**

- Návštěvní řád dětského hřiště je zpracovaný a vyvěšený.
- Označení herních prvků je bez nedostatků.
